## 岡田国遺跡現地説明会資料

調査場所 木津川市木津馬場南

調査期間 平成28年5月27日～平成29年2月下旬(予定)

公益財団法人京都府埋蔵文化財調査研究センター  
〒617-0002 京都府向日市寺戸町南垣内40-3  
URL <http://www.kyotofu-maibun.or.jp>

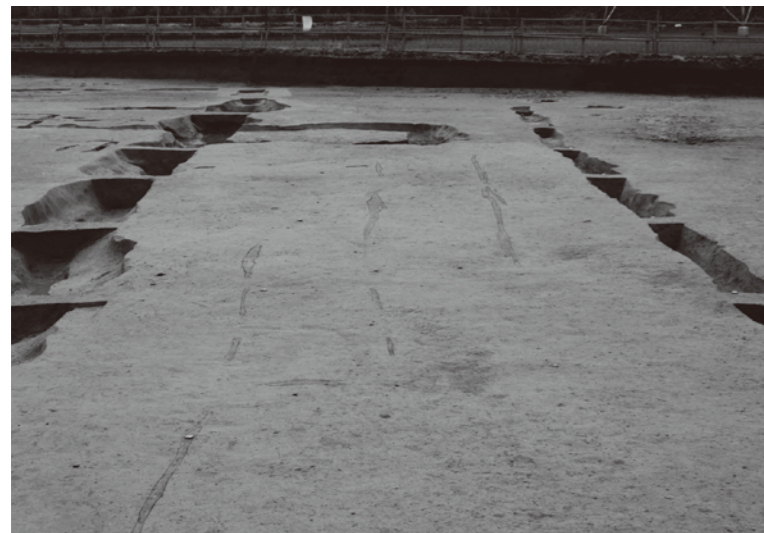
写真1 道路1 (北より)

**道路 1** 道路側溝と考えられる並行する南北

方向の溝 2 条 (SD160, SD190) を検出しました。溝 SD160 は検出長約 41m、幅約 2m、深さ約 0.5m、溝 SD190 は検出長約 31m、幅約 0.9m、深さ約 0.3m の規模です。2 条の溝の芯々の距離は 6.7m で、路面にあたる部分には、荷車などの轍と考えられる並行する細い溝が複数残っていました。また、溝 SD160 からは祭祀に用いられる墨書人面土器が出土しました。

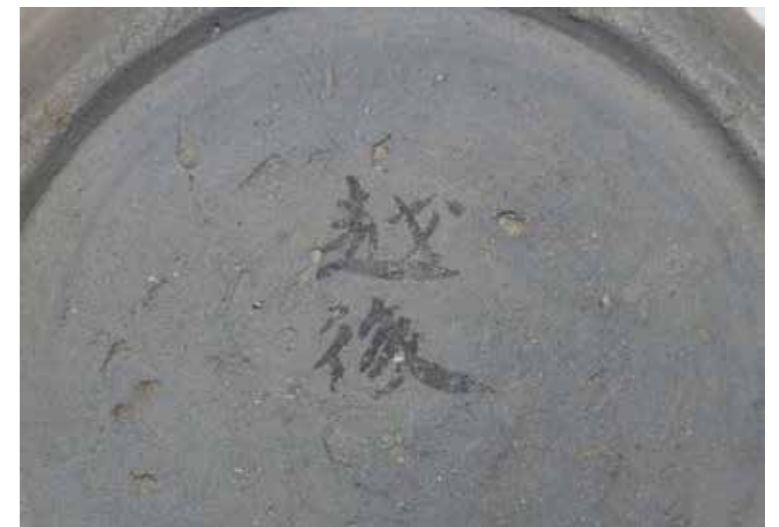
写真3 墨書土器「越後」

**井戸 SE152** 平面形が円形で、井戸枠のない素掘りの井戸と考えられます。「越後」と書かれた墨書土器などが出土しました。出土した土器から奈良時代の中頃の井戸であると考えられます。

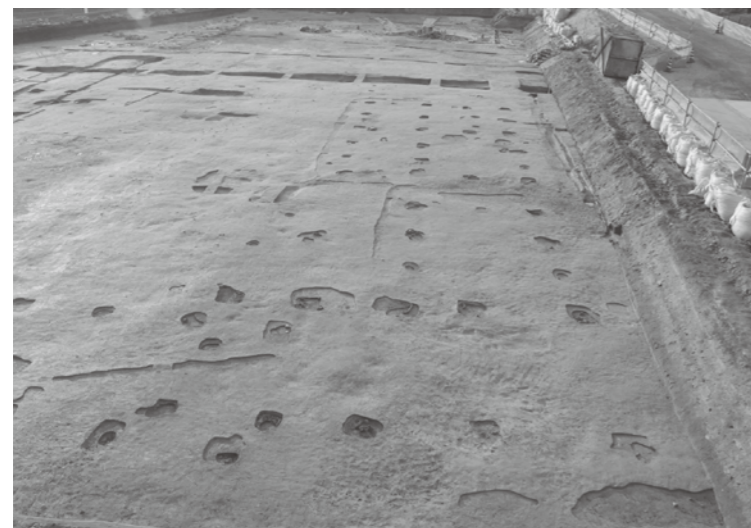
写真2 建物2～6 (東より)

**建物 2** 南北 3 間 (5.8m)、東西 2 間 (4.2m) の掘立柱建物で、南側に庇がつきます。庇の南側では、建物 2・3 を取り囲む雨落溝を検出しました。

**建物 3** 南北 3 間 (5.8m)、東西 2 間 (3.6m) の掘立柱建物で、南側に庇がつきます。

**建物 4** 南北 2 間 (3.2m)、東西 2 間 (3.6m) の掘立柱建物です。南側で雨落溝を検出しました。

**建物 5** 南北 4 間 (7.5m) 以上、東西 2 間 (3.8m) の掘立柱建物です。柱の掘形内に炭が

**建物 6** 南北 3 間 (5.4m)、東西 1 間 (3.6m) の掘立柱建物です。柱跡の埋土に炭が多く混っていました。炭の混入の状況から、建物 6 が火災にあった後に建物 5 が建てられたと考えられます。

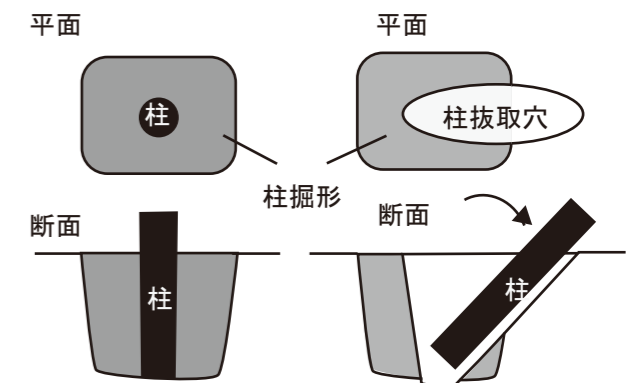
第6図 掘立柱模式図

- ・掘立柱建物 地面に直接穴を掘り、柱を立てて造った建物。
- ・間けん 柱と柱の間。
- ・轍わだち 荷車や牛車などの車輪が通った痕跡。
- ・埴せん 床などに敷いた古代のレンガ。
- ・刀子とうす 木などを削ったナイフ。
- ・円面硯えんめんけん 陶器でできた円形の硯。
- ・恭仁京くにきょう 聖武天皇が造営した奈良時代の都 (740～744年) です。京の中心である恭仁宮は、発掘調査によってその規模などが明らかになっていますが、京城については、明確な遺構は発見されていません。
