4.長岡京跡左京第547次(7ANYHD-1地区) 発掘調査報告

今回の発掘調査は、平成23年度桂川右岸流域下水道幹線管渠工事(雨水南幹線)に伴い、京都府流域下水道事務所の依頼を受けて実施したものである。

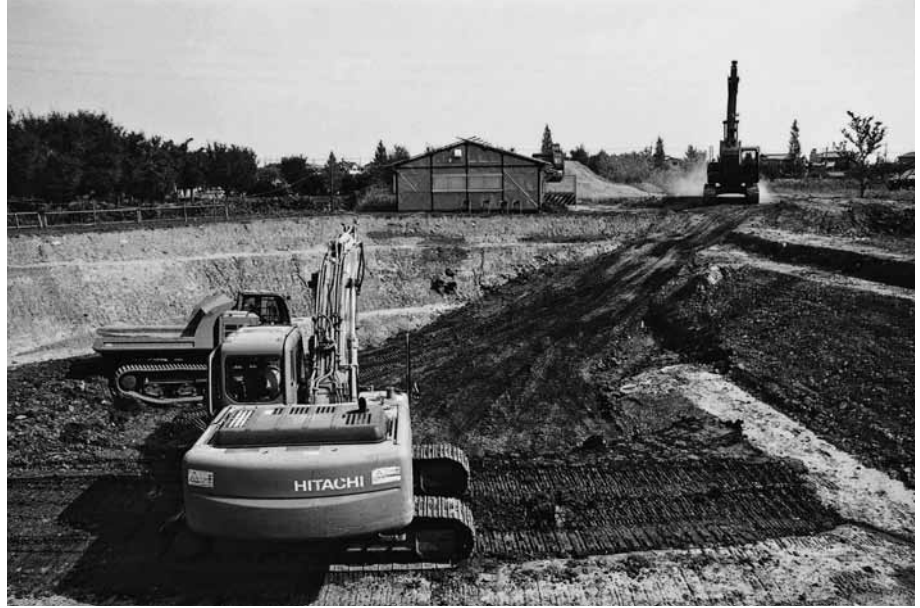
(1) 重機による表土掘削・
除去作業の状況(西から)

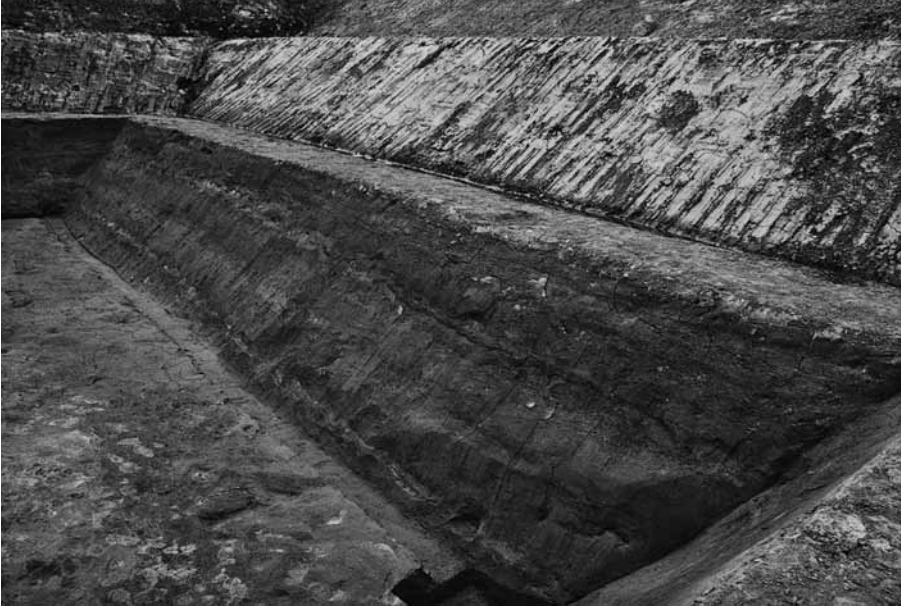
(1) 調査トレンチ土層の堆積状況
(北東から)

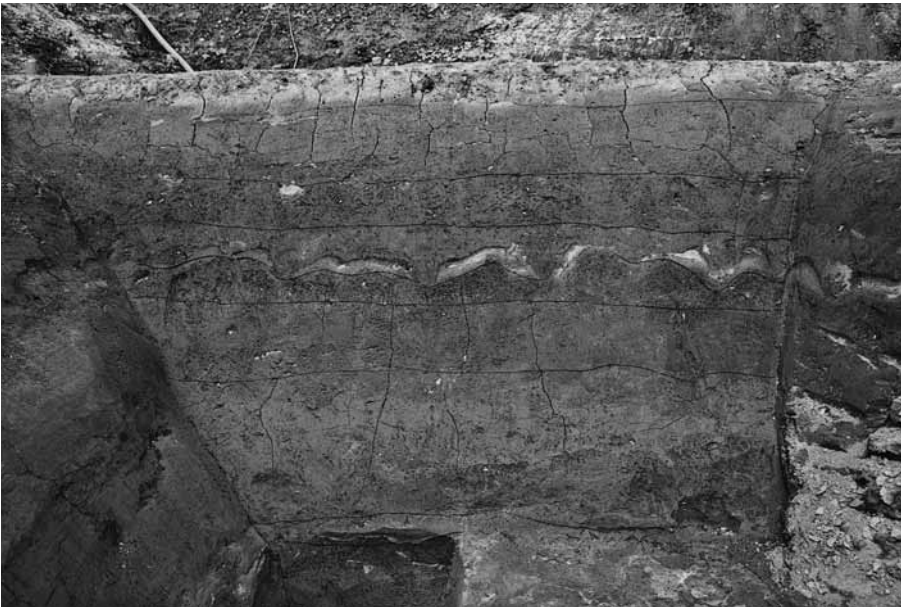
(2) 土層堆積層序の状況(南から)

基本層序は、以下のとおりである。第1層は暗灰色土、第2層は暗褐色土である。これらは、旧水田耕作土層である。第3層は、黒灰色粘質土である。有機物を多く含む粘土質土層である。これ以下は、色調が灰色系の粘性の高い水性堆積物とみられる。

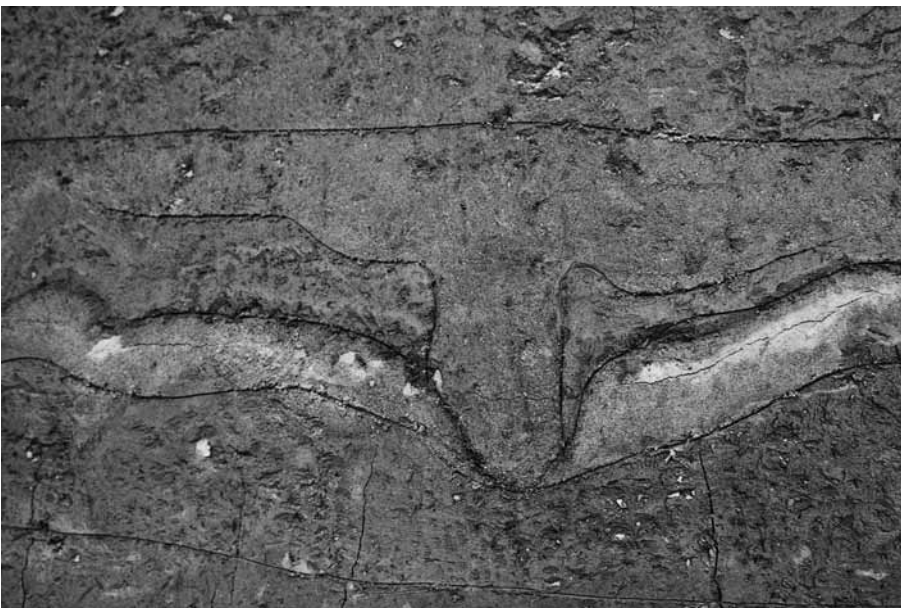
(3) 植物の生息痕跡とみられる断面
の状況(南から)

第4層には、先に記したような植物の根株の痕跡と見られる楕円形の痕跡が認められた。この痕跡は砂で覆われている。この砂は洪水により運ばれてきたものと推測される。

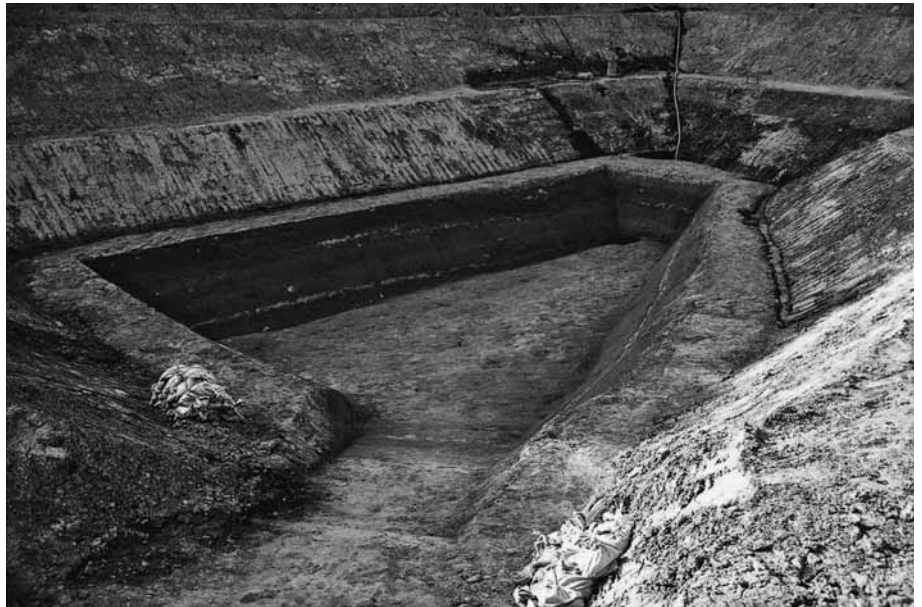
(2) トレンチ完掘状況全景
(南東から)

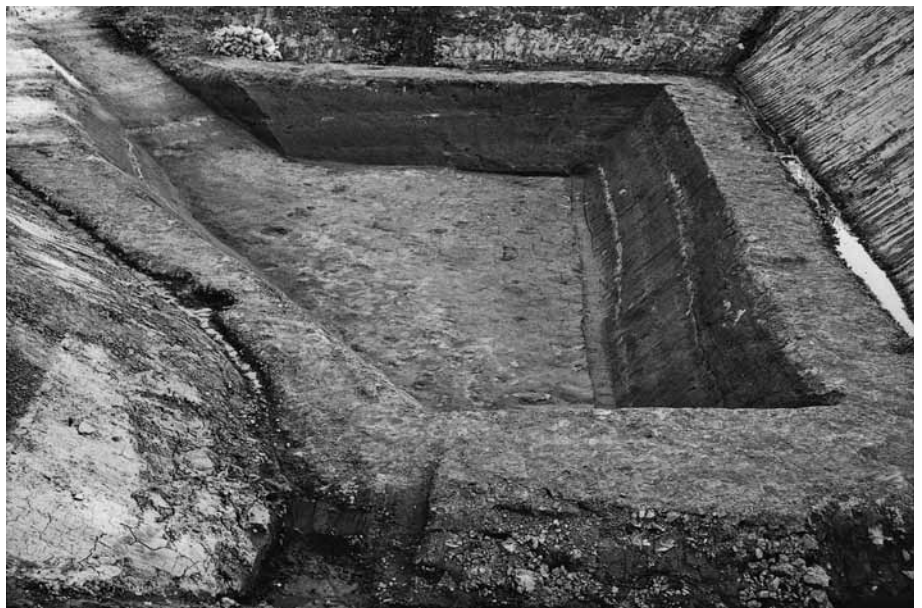
(3) トレンチ完掘状況全景(北から)

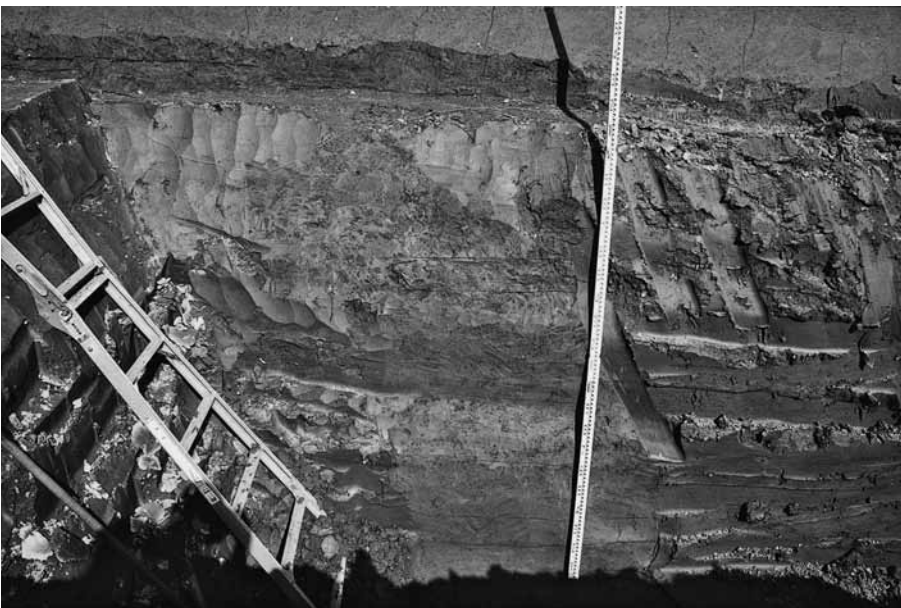
(3) 深部掘削断面の状況(西から)

標高 8 m地点まで掘削を行ったが、この深さが安全斜度を保てる限度であり、この面を最終的な面として精査を実施したが、遺構・遺物は認められなかった。この後、さらに 2 m掘り下げ、標高 6 mの地点まで精査したが、灰色粘土が堆積するのみで、遺構・遺物は確認できなかった。
