## 3.木津川河床遺跡第22次発掘調査報告

### 1.はじめに

第3図 平成23・24年度トレンチ調査区配置図

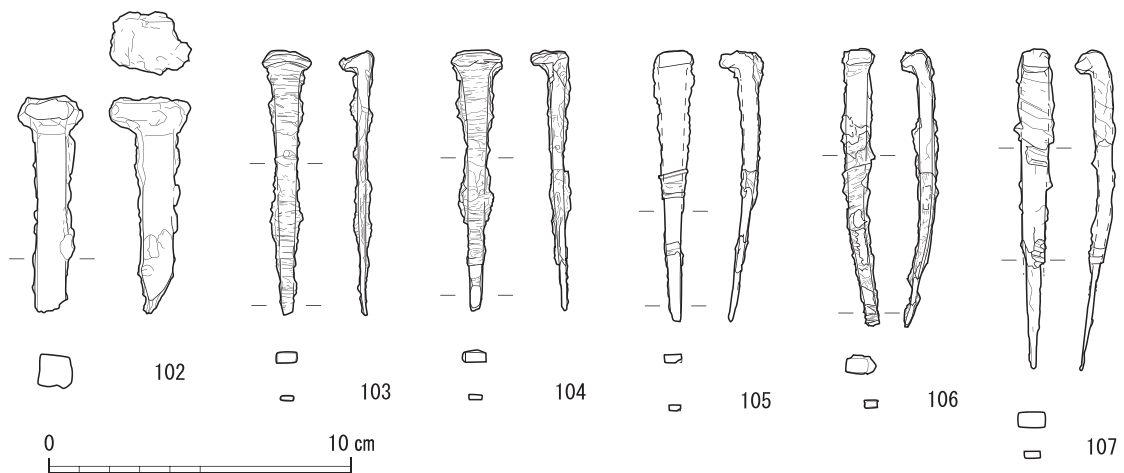
第41図 鉄製品実測図(102はD区S X7上面、103～107はE区S X11上面)

102は水制S X 7の被覆土から出土したもので、先端部には片刃の刃部を持つ。たがね状の形状をもつ。103～107は護岸S X 11の被覆土から出土した。断面形は薄い長方形で、和船を作る時に薄板を繋ぎ合わせるのに用いる船釘である。頭の大きな103・104はとおり釘で、頭が横に張らない。105～107はおとし釘である。
