### 3. 宮津城跡第13・14次発掘調査報告

この調査は平成16年10月20日の台風23号災害を契機とした河川激甚災害対策特別緊急事業(大手川改修工事)(平成18年度)、および、大手川激甚災害対策特別緊急事業(平成19年度)に先立ち、京都府土木建築部の依頼を受けて実施した。一連の事業に伴う発掘調査は、平成17年度に始まり、今年度が最終年度である。平成17年度の調査については、すでに、概要を報告しており、今回は、平成18・19年度の調査について報告する。

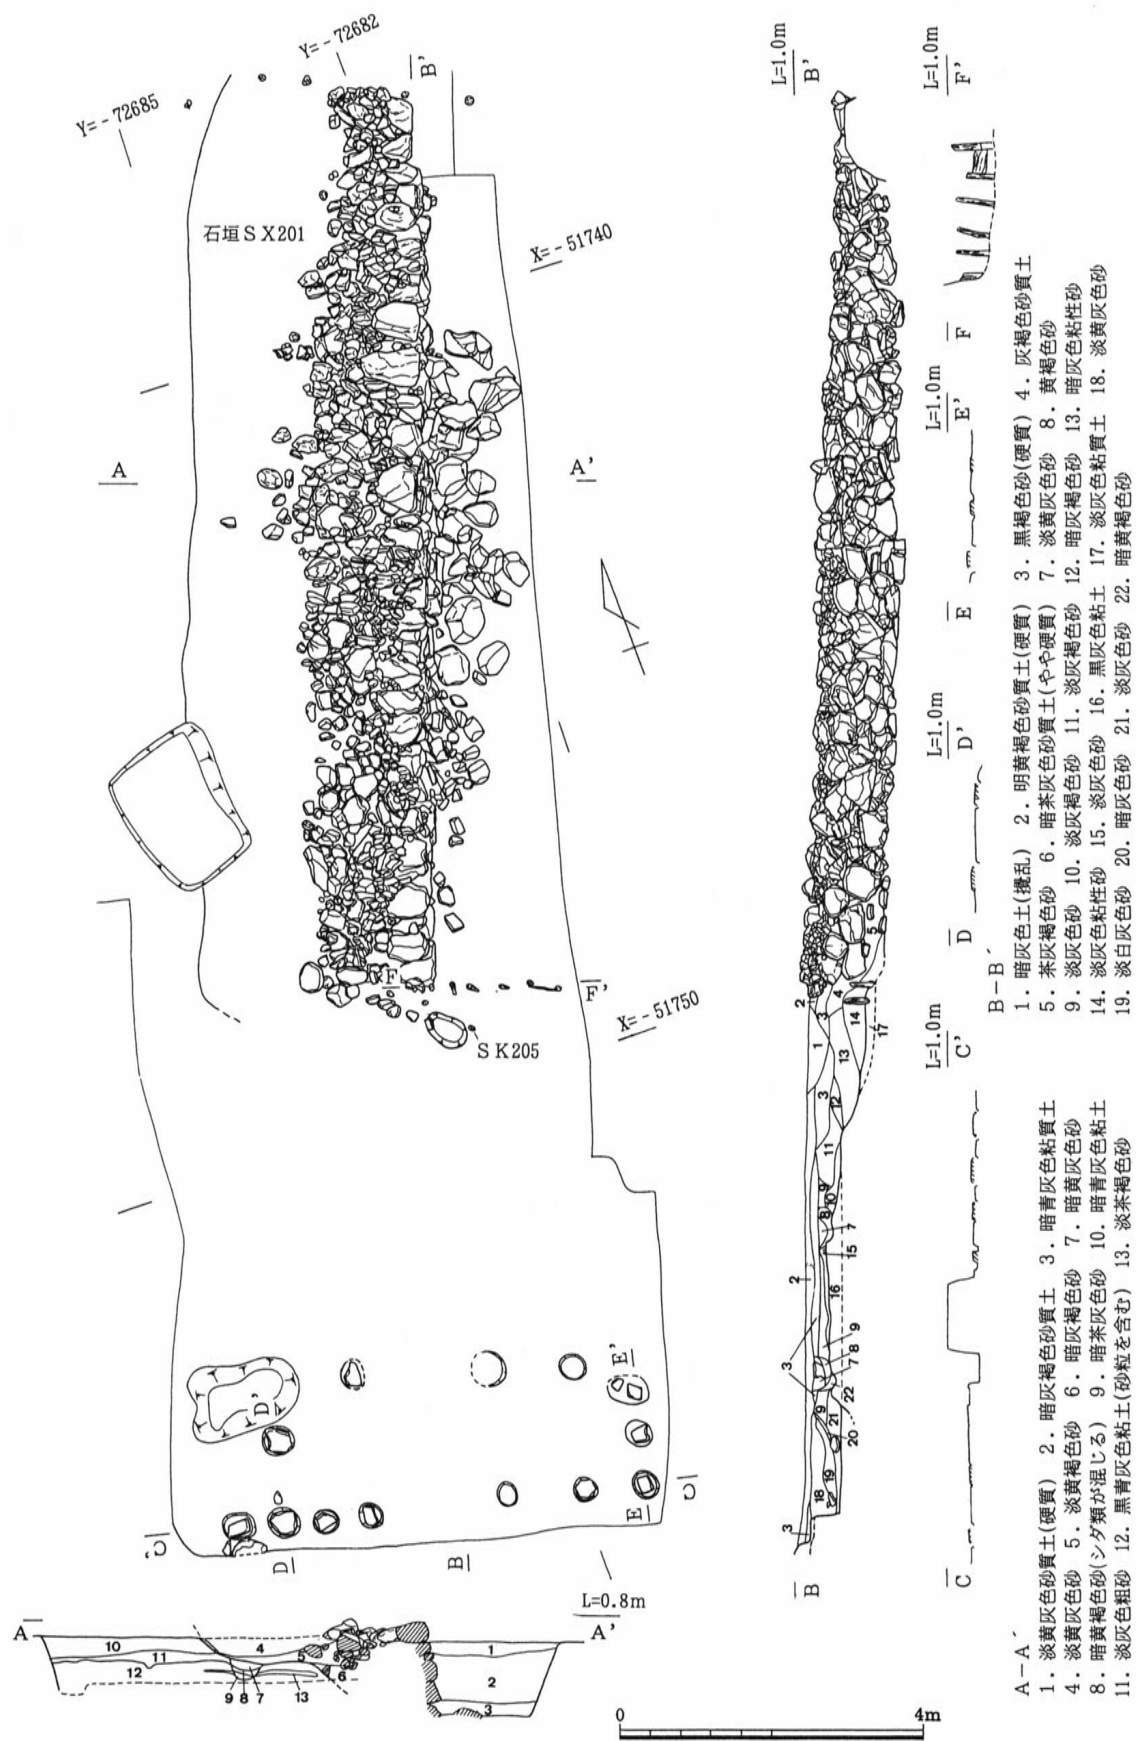
第7図 13-2.5区虎口実測図(1)

枡形虎口を構成する遺構は石垣S X 201、土塁S X 203、S X 507、塀S A 206である。枡形虎口は一の門を入ると正面が石垣S X 201、左手が土塁S X 203で閉ざされ、右に折れて土塁S X 507に開かれたとみられる二の門をくぐって城内道路に繋がる構造をしていたと復元できる。

**石垣S X 201** 13-2区北東部で検出した東に面を向ける南北方向の石垣である。検出面の標高は南端で約0.95m、北端で約0.50mを測り、南側の方が良く残っていた。石垣の全長は約11.6m、高さは最大約1.2mを測る。石垣の勾配は約76～78度と急で、反りは認められない。石材は大半が花崗岩である。大きさは長辺75cmのものが最大で、40～50cm程度のものが多い。角が丸みを帯びたものが多く、面加工を施したものは少ない。矢穴を持つものは認められない。積み方は野面積みの乱積といえるが、北に向かって緩やかに下がる不明確な目地を観察することができる。石材の長手を奥行き方向に向け、比較的平坦で面積の大きな小口面を見せるように据えて積んでいる。間石は抜け落ちているものが多く、隙間が大きく開いている。根石は特に大きな石を選んでいるわけではなく、積み石と変わらない。

裏込めは、約1.5mの幅に、長径10～20cm程度の石が詰められているが、中には長径40cm程度の積み石程度の大きさのものも含まれている。裏込めの背後は、暗青灰色粘土、淡灰色粗砂、黒青灰色粘土の順に堆積が確認できた。

石垣は、南北とも基底部分が高くなって終わり、石垣の両端には石垣に直交する方向の杭列が検出された。これらの杭列は土塁の裾の土留め杭であり、石垣は両端とも土塁に取り付いていたことがわかる。

**土塁 S X 203** 石垣 S X 201の南端に直交する杭列を裾の土留めとする土塁である。掘削時には土塁の存在に気付かず、土塁を断ち割る結果となった。約1.7mの間に6本の杭が打たれ、西端の杭の南側にも1本打たれていた。杭の間には板材が差し渡されており、土を留める機能を増したものと考えられる。

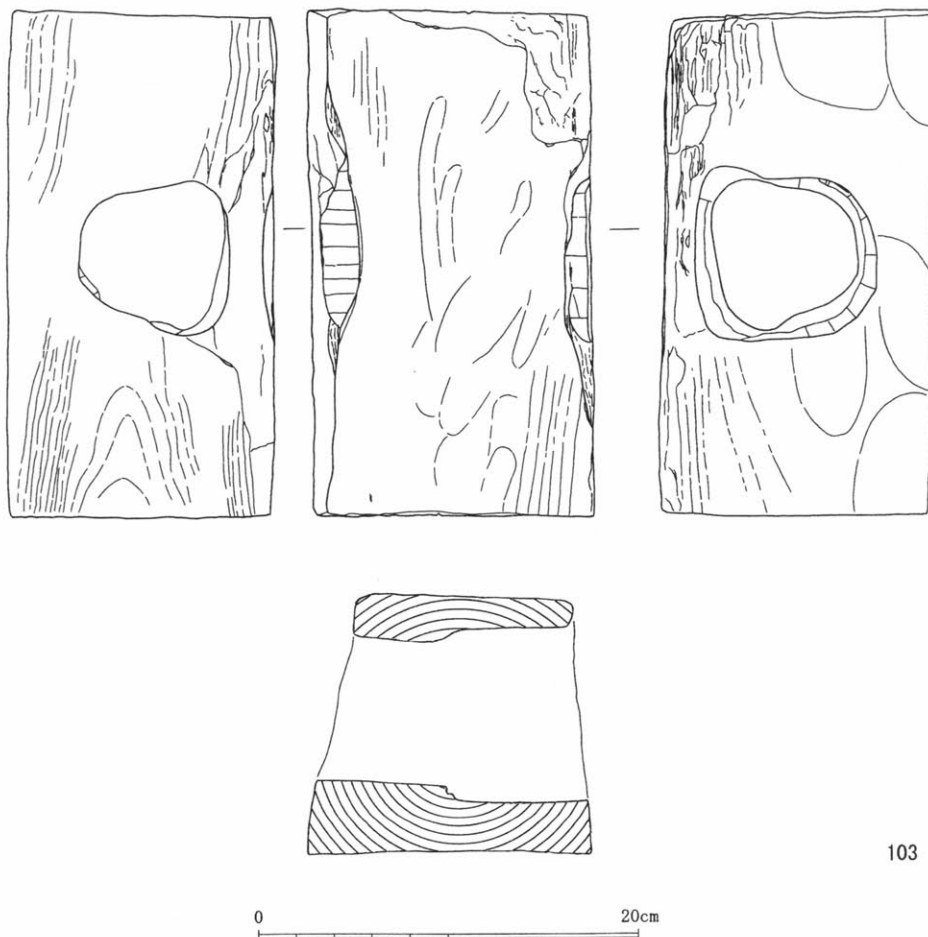
第35図 13次調査出土木製品実測図(3)

96は櫛である。97は下駄である。98は台形の頂部を切り欠いている。用途は不明である。99～102は桶の底板である。99・102は数枚の底板を組み合わせるもので、連結用の穴が開けられている。103は13-1区の溝SD101の竹筒を連結していた部材である。

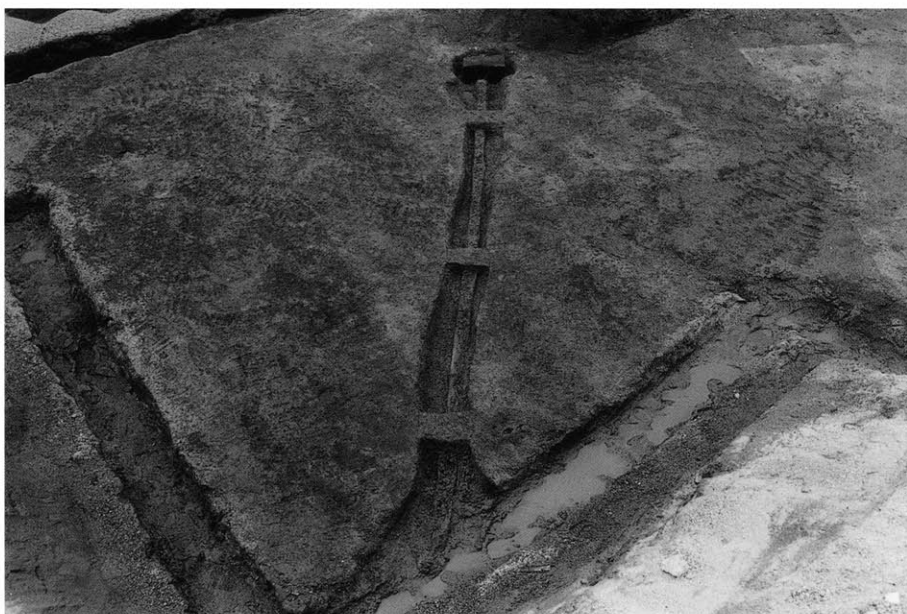
(1) 13-1区溝 S D101全景  
(南南東から)

溝SD101(第5図) 幅約0.2m、深さ約0.1mの溝として検出したが、調査区の壁面を観察すると、標高約0.5mから約0.5mの深さで掘り込まれていることがわかる。調査区の壁面が溝に対して斜交しているため、断面図では掘形が斜めに見えるが、実際にはほぼ垂直に掘り込まれている。掘形の底に節を抜いた直径約7cmの竹筒を据え、灰色系の砂で埋め戻している。調査区の北西側では、竹筒の連結部を確認した。連結部は角材を刳り貫いて両側に竹筒を挿し込んで繋ぐ構造になっている。連結部付近はやや幅広く掘られ、竹筒の高さを調整するための石が竹筒の下に挟まれていた。

絵図には水源から「上溜」「中溜」「埋溜」を介して繋がれた水道管が各戸に導かれている様子が描かれている。13-1区付近に水道管が描かれた絵図はないが、本遺構も水道施設と思われる。第3次調査(1983)でも幕末頃(19世紀代)に造られた同様の施設(SD0302、SD0604)が検出され

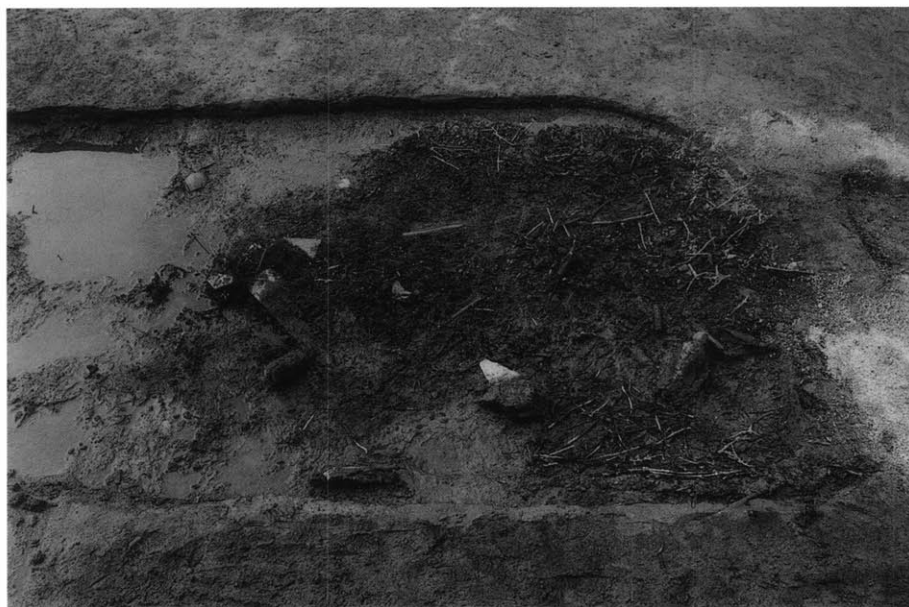
(3) 13-5区土坑 S X 501北半全景  
(東南東から)

特に、13-5区SX501と14-3区溝SD2は、互いに接合する個体をはじめ、同一個体と思われる破片が出土すること、出土遺物に火を受けたものが多いこと、埋土に植物質のものを多量に含む層があることなどが共通しており、同時に機能し、同時に廃絶したとみて間違いない。13-2区石垣SX201の西側の断ち割りで検出された溝も共通する埋土であり、14-3区SD2の延長線上に位置すること、溝底の標高も矛盾しないことから、SD2から続く一連の遺構の可能性が極めて高い。虎口の平面構造が大きく改変されていないと仮定すれば13-5区SD502・504が二の門に相当する門の雨落ち溝にあたる可能性がある。これらの遺構は17世紀第2四半期の遺物を含む土で埋められている。

13-5区 S X 501 (第29図 1~17・図版第17・18) 1~4は青花である。1は饅頭心タイプの碗、2は芙蓉手の皿、3・4は小杯である。3の畳付以下は露胎である。5は茶入れである。外面から口縁部内面のやや下がったところまで釉薬が掛かるが、火を受けて溶けていて、発色はわからない。黒色の胎土は緻密でよく焼け締まっている。6は耳壺である。外面にオリーブ緑色の釉薬が掛かるが、内面は露胎である。黒色や白色の微細粒を含む緻密な胎土で、中国産と思われる。輸入陶磁器には図化した以外に、芙蓉手の鉢(A)、型押しで口縁部を稜花に作る白磁鉢(B)、長胴壺の胴部と思われる破片(C)、朝鮮半島産の甕(D)などがある。Cの外面は強い火を受けて釉薬が溶けているが、内面は茶褐色の釉薬が残っている。破断面には漆継ぎの痕跡が認められる。

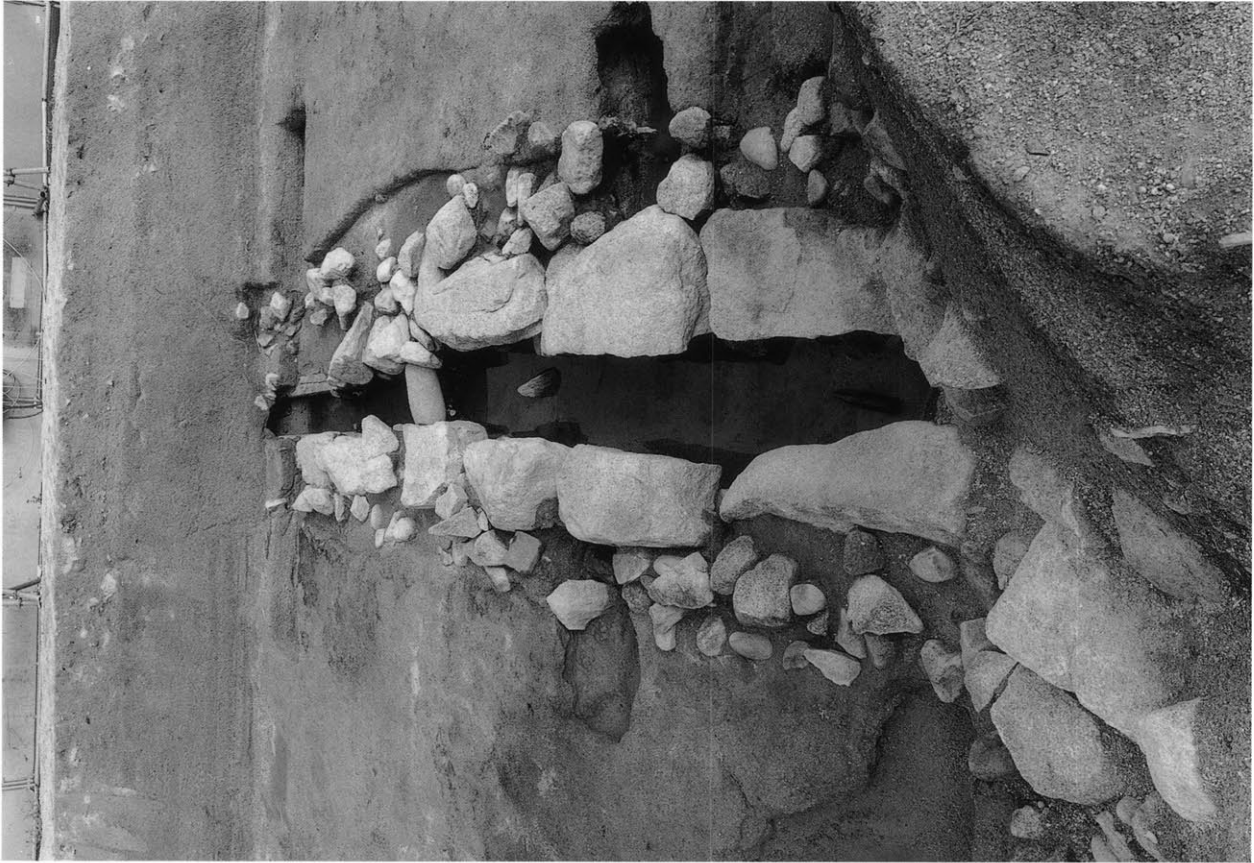
(2) 13-3 区石組溝 S D 301 全景 (西北西から)

溝の東側約1.4m分は底に一辺12cm前後の角材を敷いた上に石材を載せているのに対して、西側3.8m分は底に直接石材を置いており、構造がやや異なっている。また、東端から約2.0mのところを水路を堰き止めるように石材が立てて据えられ、石材の東側は、溝底が深くなって植物質の堆積物が多量に溜まっていた。この石材は水路を流れてきたゴミを溜め、上澄みを下流に流すための施設と考えられる。これらから、S D 301は、溝の構造が変化するところよりも西側が暗渠、東側が開渠であったと推定される。西側は城壁の下をくぐって大手川に排水する暗渠部分で、改修が困難なために腐食しやすい角材を用いなかったものであり、溝の中

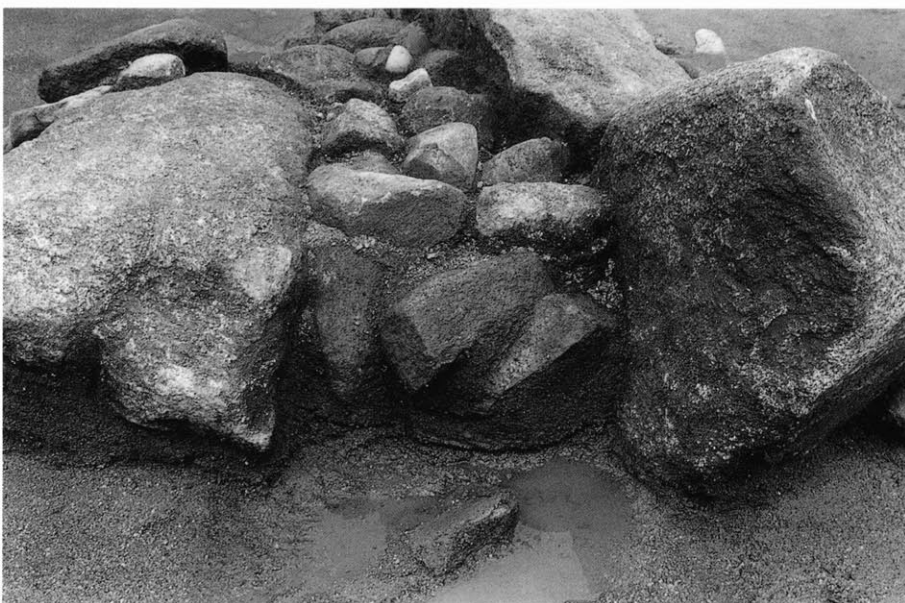
(3) 14-1区石組溝SD 1断面  
(南東から)

**石組溝SD1** 調査区中央部で検出した大手川に直交する方向の石組溝である。大半が破壊されて長さ約1.5m分だけが残っていた。長辺0.6～1.0mの花崗岩の長辺を溝の流れの方向に向け、

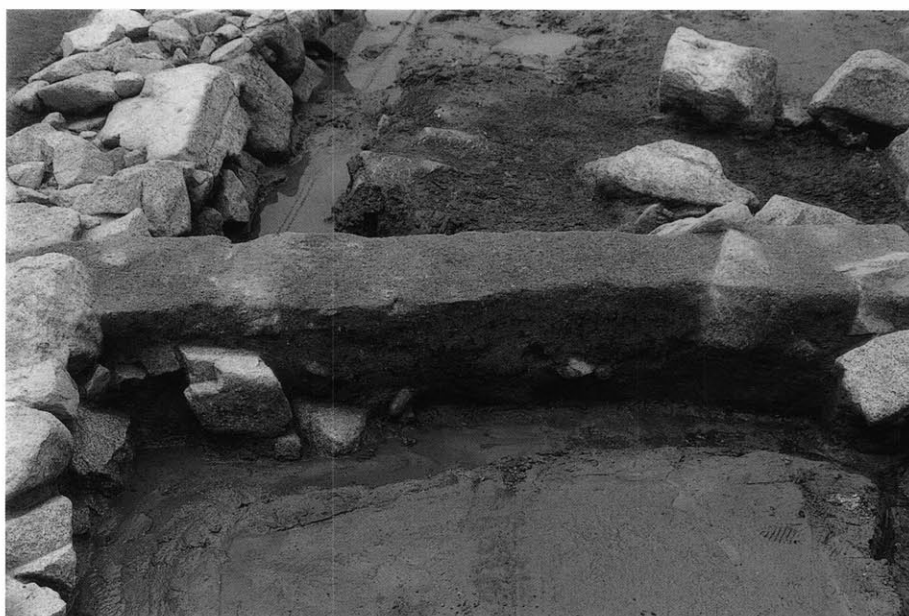
(2)14-2区石垣S X25断面  
(北北東から)

**石垣 S X 25** 14-2区南西隅でみつかった集石は、石垣19を埋めた層を切り込んだ掘形の中に花崗岩の角礫が詰められたもので、外堀石垣の裏込めにあたると考えられる。石垣面は現在の大手川の中にあったものと推定されるので、上部はすでに削平されているが、基底部は川底に残存している可能性が高い。軒棧瓦の破片が出土したが、S X 25の裏込めの直上にはコンクリート基礎に伴う捨石があり、裏込めと捨石の区別が容易でないところがあった。このため、軒棧瓦が石垣の年代の上限を示すものかどうかは不明である。

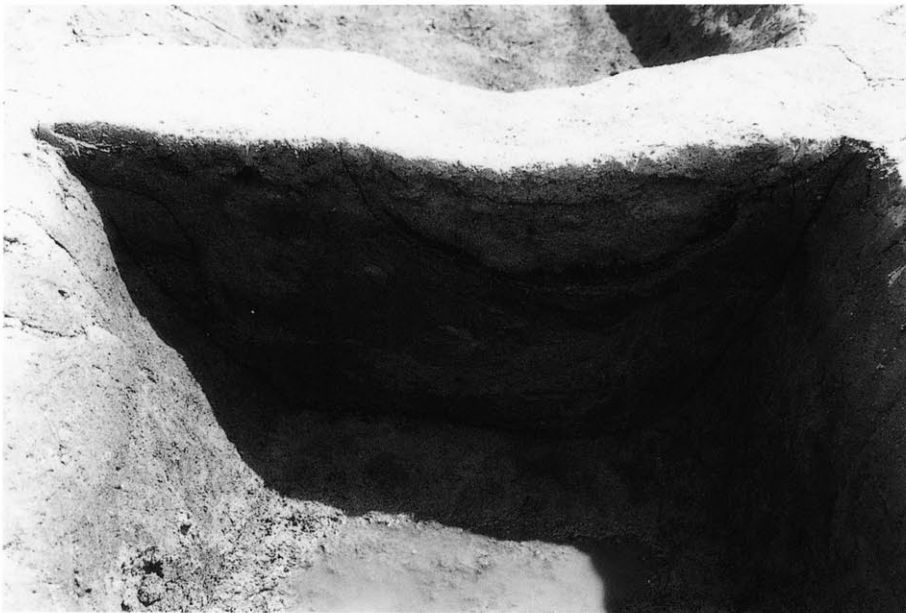
(2) 14-3区溝SD2堆積状況  
(北北東から)

**溝SD2** 14-3区を南北に貫く素掘り溝である。幅約1.1m、深さ約0.5m前後を測る。掘削直後に洪水で一旦埋没したが、幅約0.7m、深さ0.2mの規模でほぼ同位置に掘り直されている。北部の10m程は幅約0.6m前後に縮小し、深さも0.15m前後と浅くなっている。再掘削前の溝はこの部分には及んでいなかった可能性が高い。掘り直された溝の底には炭化物と腐植土を含む層があり、この層から多数の遺物が出土した。遺物には被熱したものが含まれるうえ、同一個体と思われる破片が離れた場所から出土していることから、火に遭って、割られた後に捨てられたと考えられるものが多い。
