3.新庄遺跡第5次発掘調査報告

| 所収遺跡名 | 要 約 |
|---|--|
| 新庄遺跡第5次 | 亀岡盆地北端に位置する縄文～鎌倉時代の複合集落遺跡。古墳～平安時代の竪穴式住居跡・掘立柱建物跡のほか、周囲を堀で囲まれた大社造りに復元できる鎌倉時代の掘立柱建物跡が検出された。 |

京都府遺跡調査報告集 第132冊

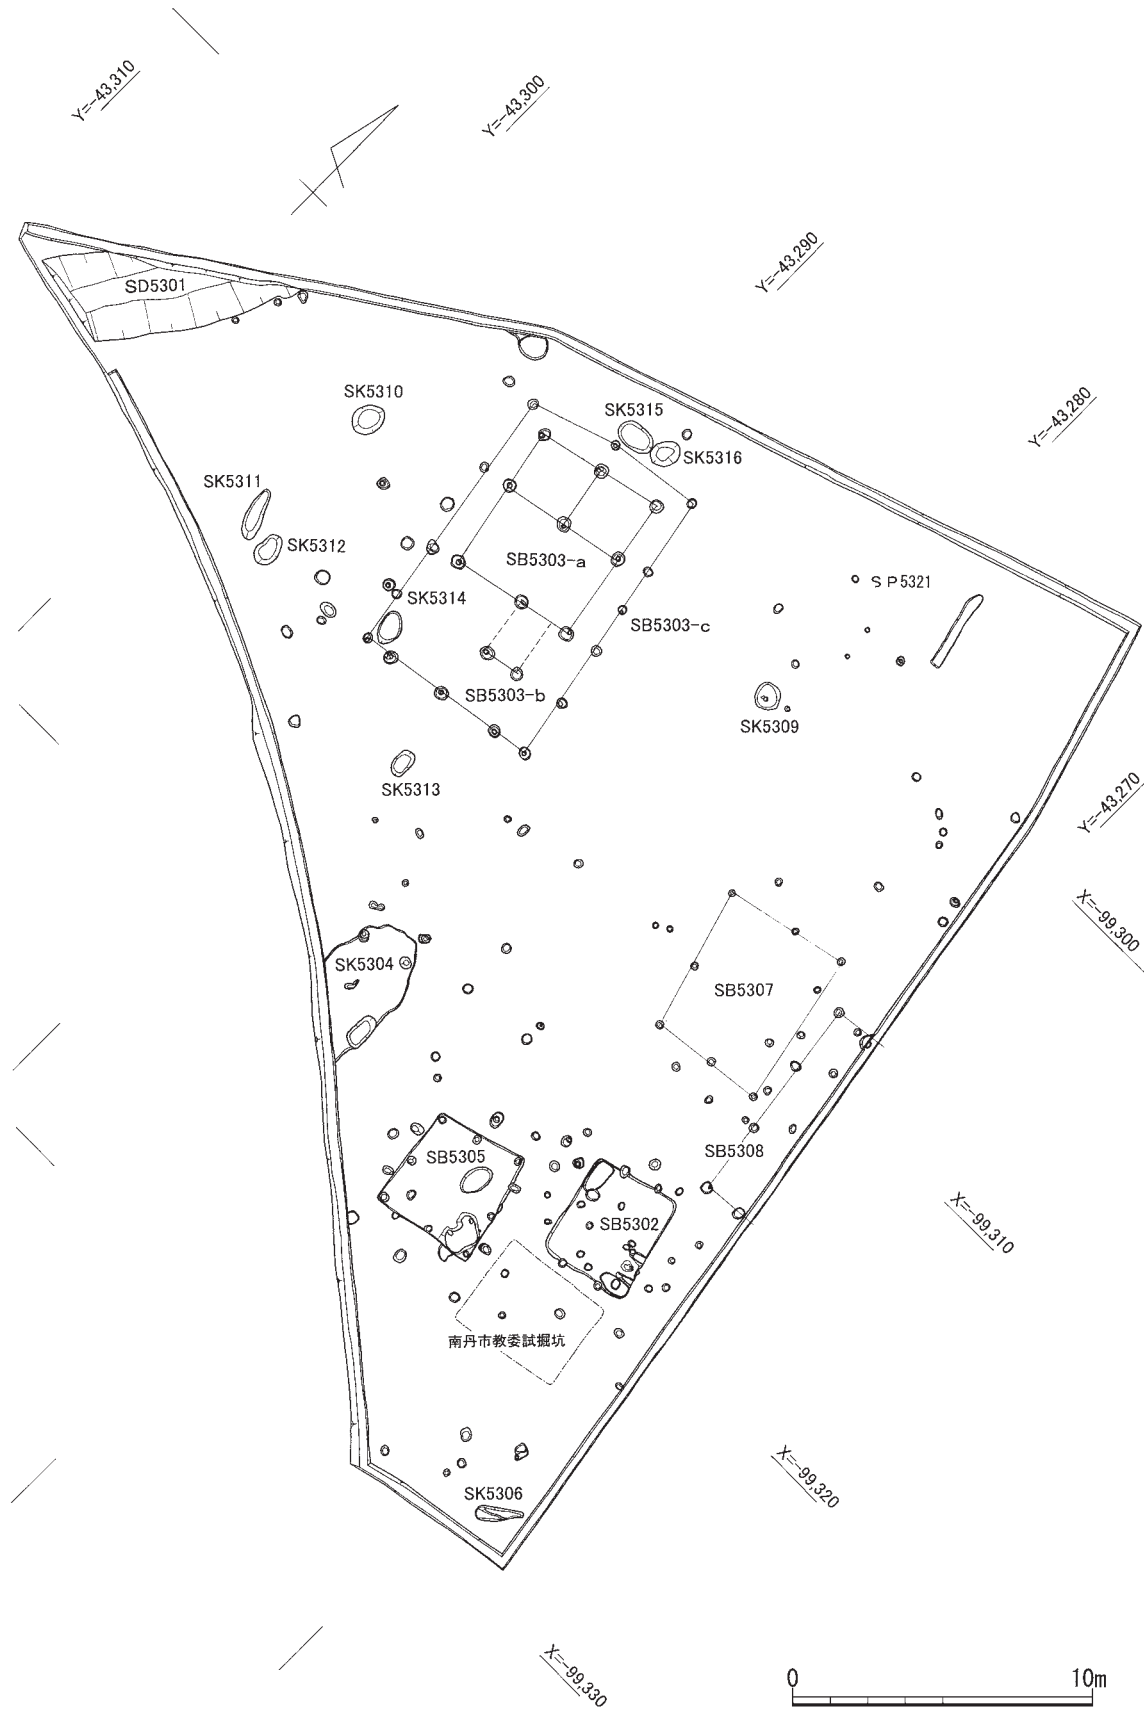
第8図 3区遺構配置図

3) 3区(第8図) 1・2区とは遺跡内を通る道路を挟んで南側に設けた調査区でトレンチの形状は略三角形を呈する。主な検出遺構としては、半地下式掘立柱建物跡2棟・掘立柱建物跡3棟・土坑群・溝・風倒木痕がある。このほか調査地全体から柱穴状のピットを検出したが建物としてはまとまらなかった。

掘立柱建物跡S B5307(第8図) 調査区東側で検出した東西2間(4.3m)×南北2間(5m)の掘立柱建物跡である。建物の主軸はN15°Wを示す。各柱穴の柱間隔は、約1.8～2.5mを測る。柱穴は円形で径約20cm、深さ約20cmを測る。出土遺物がなく時期は不明である。

掘立柱建物跡S B5308(第8図) 掘立柱建物跡S B5307の東側に接して検出した建物跡で、南北3間(7.2m)、東西2間以上の規模をもつ。建物の主軸はN7°Wを示す。建物の東側は調査地外になる。柱穴は円形で径約30cm、深さ20cm前後を測る。掘立柱建物跡S B5307と近接しており、2棟の建物の時期は異なるものと思われるが先後関係は不明である。また、本建物跡は掘立柱建物跡S B5303と建物方位が近似するが、出土遺物がなく時期については不明である。

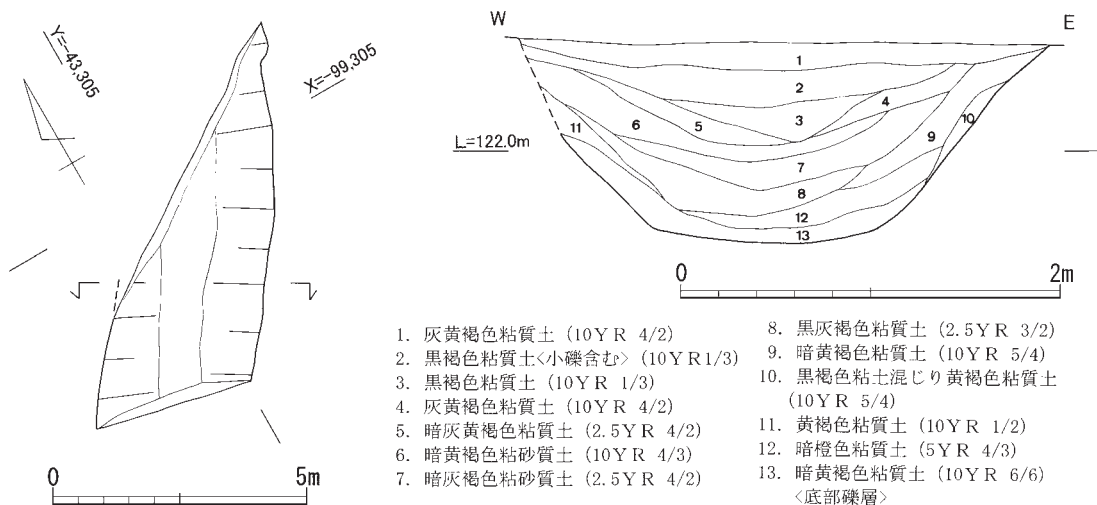
第12図 3区溝S D5301実測図

溝S D5301(第8・12図) 調査地西端で検出した溝で、北東から南西方向に延びる。規模は、幅3m、深さ約1.1mを測る。溝断面は底が平坦な台形状を呈し、溝底部は砂礫層まで掘削する。溝内の堆積層の状況から上層(1～3層)とそれ以下の層に大きく分けられる。明瞭な砂や砂礫層は認められず、下層堆積層の形成後浅い溝として残存し、その後徐々に埋没したものと考えられる。溝内からは遺物が出土しておらず時期は不明である。

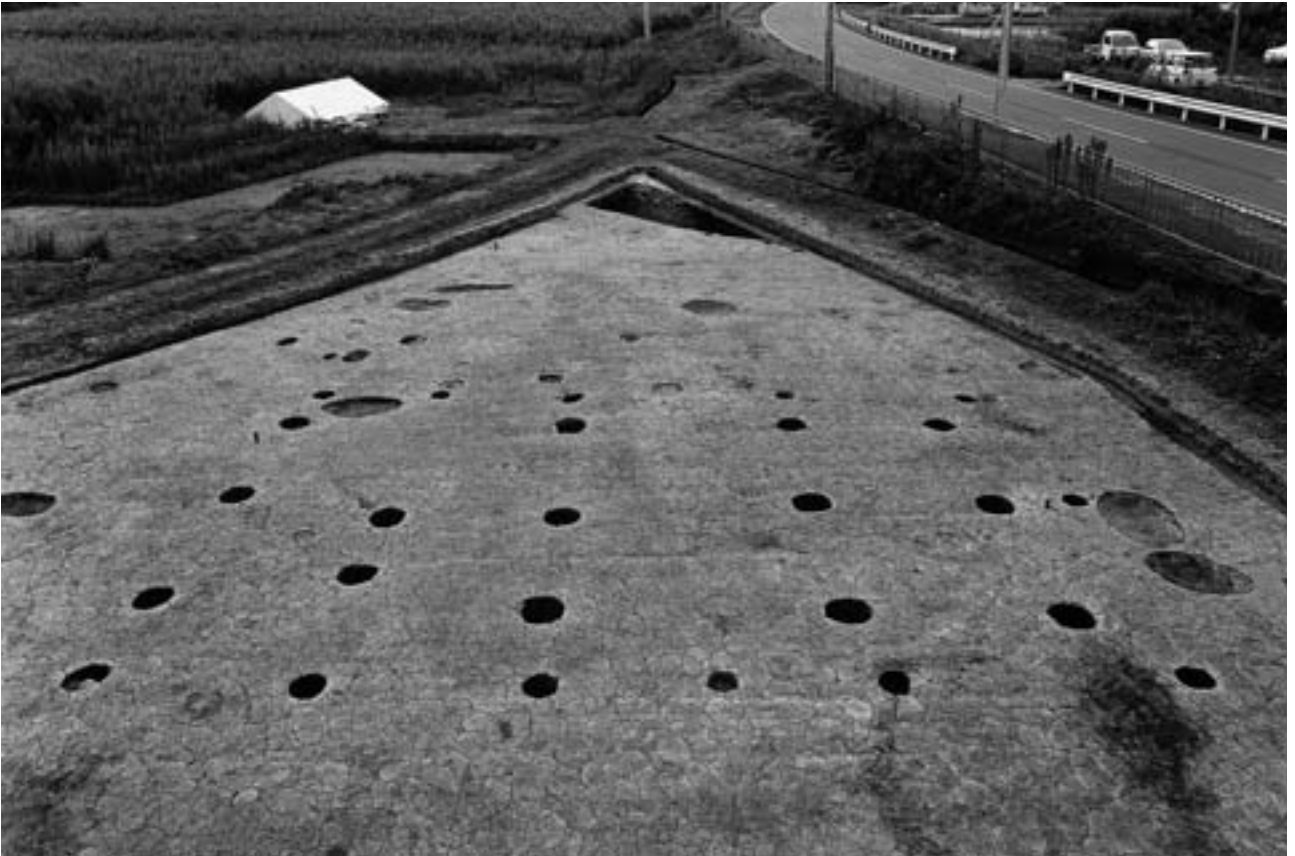
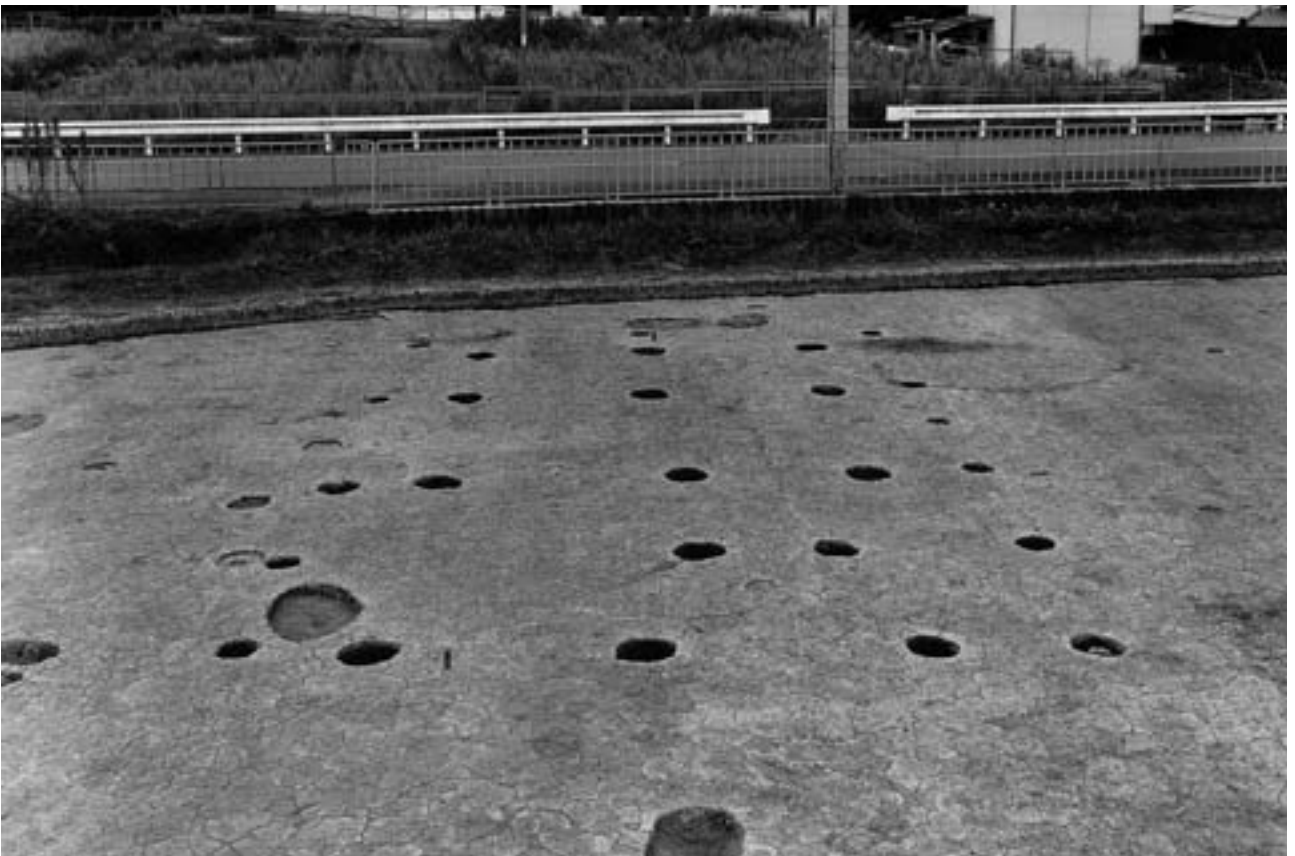
(1) 3区掘立柱建物跡S B 5303 (西から)

(2) 3区掘立柱建物跡S B 5303 (南から)

(1) 3区掘立柱建物跡 S B 5303 (南から)

(2) 3区掘立柱建物跡 S B 5303 (上が西)

建物跡S B5303-aについては柱間隔が不揃いであり上部構造については不明な部分が多いが、2間四方のやや縦長の方形プランを持つ切妻屋根の高床式建物が想定される。南側妻の中央からやや東側に偏った位置に階段ないし庇を付設し、高床式建物の周囲には塀か柵をめぐらせていたものとみられる。建物の築造時期は、中心柱P5の柱穴底部から出土した地鎮に係る遺物の年代から鎌倉時代後半(13世紀末～14世紀初頭)に比定できる。建物全体の復原案からは出雲大社に代表される大社造りに類似する姿が浮かぶ。すなわち本建物の性格については、一般の住居とみるより、神社等の祭祀に係る建築物の可能性が高いものと思われる^(注6)。

同じく3区で検出した掘立柱建物跡S B5393については、上部構造については推測の域をでないが、高床式切妻建物で周囲を塀か柵で囲まれた姿を想定しておきたい。本体の建物が狭い空間に配置され、近接して他の建物がみられないことから、日常的な住居とするより集落から隔てて置かれた倉あるいは祭祀に係る建物の可能性が考えられる。今回検出した建物を構成する柱配置は、出雲大社に代表される神社建築である大社造りの形状にきわめて類似している点に注意される。建物の所属時期は、心柱にあたる柱穴P5から出土した地鎮に伴うものと想定される青磁椀片・土師器皿から13世紀末～14世紀初頭の鎌倉時代に比定できる。近年、古代に遡る神社建物跡の調査例が各地で報告されているが、中世以後の神社建築については建物自体が現存するものも多く考古学的な調査はあまり行われていないのが現状である。今回検出した掘立柱建物跡S B5393の周囲からは祭祀行為を窺わせる遺物は出土しておらず、神社遺構と断定するには内容不足の感があるが、今後の事例の増加を期待して現時点では上記のように神社跡の可能性を考えておきたい。
