妙心寺仏殿の文政再建に関する新知見

平井俊行

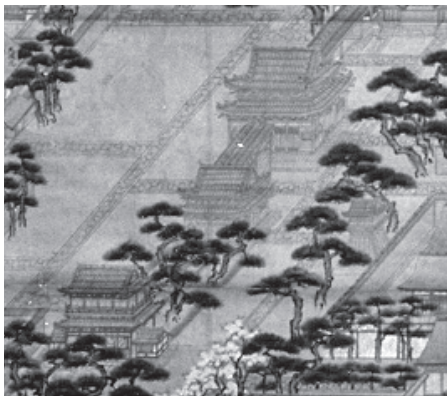
第1図 万治元年(1658)の「妙心寺伽藍並に塔頭総絵図」(山門・仏殿・法堂部分)

外観については、(1)と(4)の絵図に現状と同じ禅宗様の桁行3間、梁間3間、一重もこし付の建物として描かれている。

これらにより、桁行3間、梁間3間、一重もこし付である以上に垂木配りや唐戸の配置等多くの部分が現在の仏殿と一致していることが確認できる。規模についてもすべての史料が「八間五尺」と記述されている。
