都城と瓦

— 古代宮都の調査と瓦 —

恭仁宮の構造—大極殿院の調査を中心として—

平安宮の饗宴施設—京都市 豊楽院の調査—

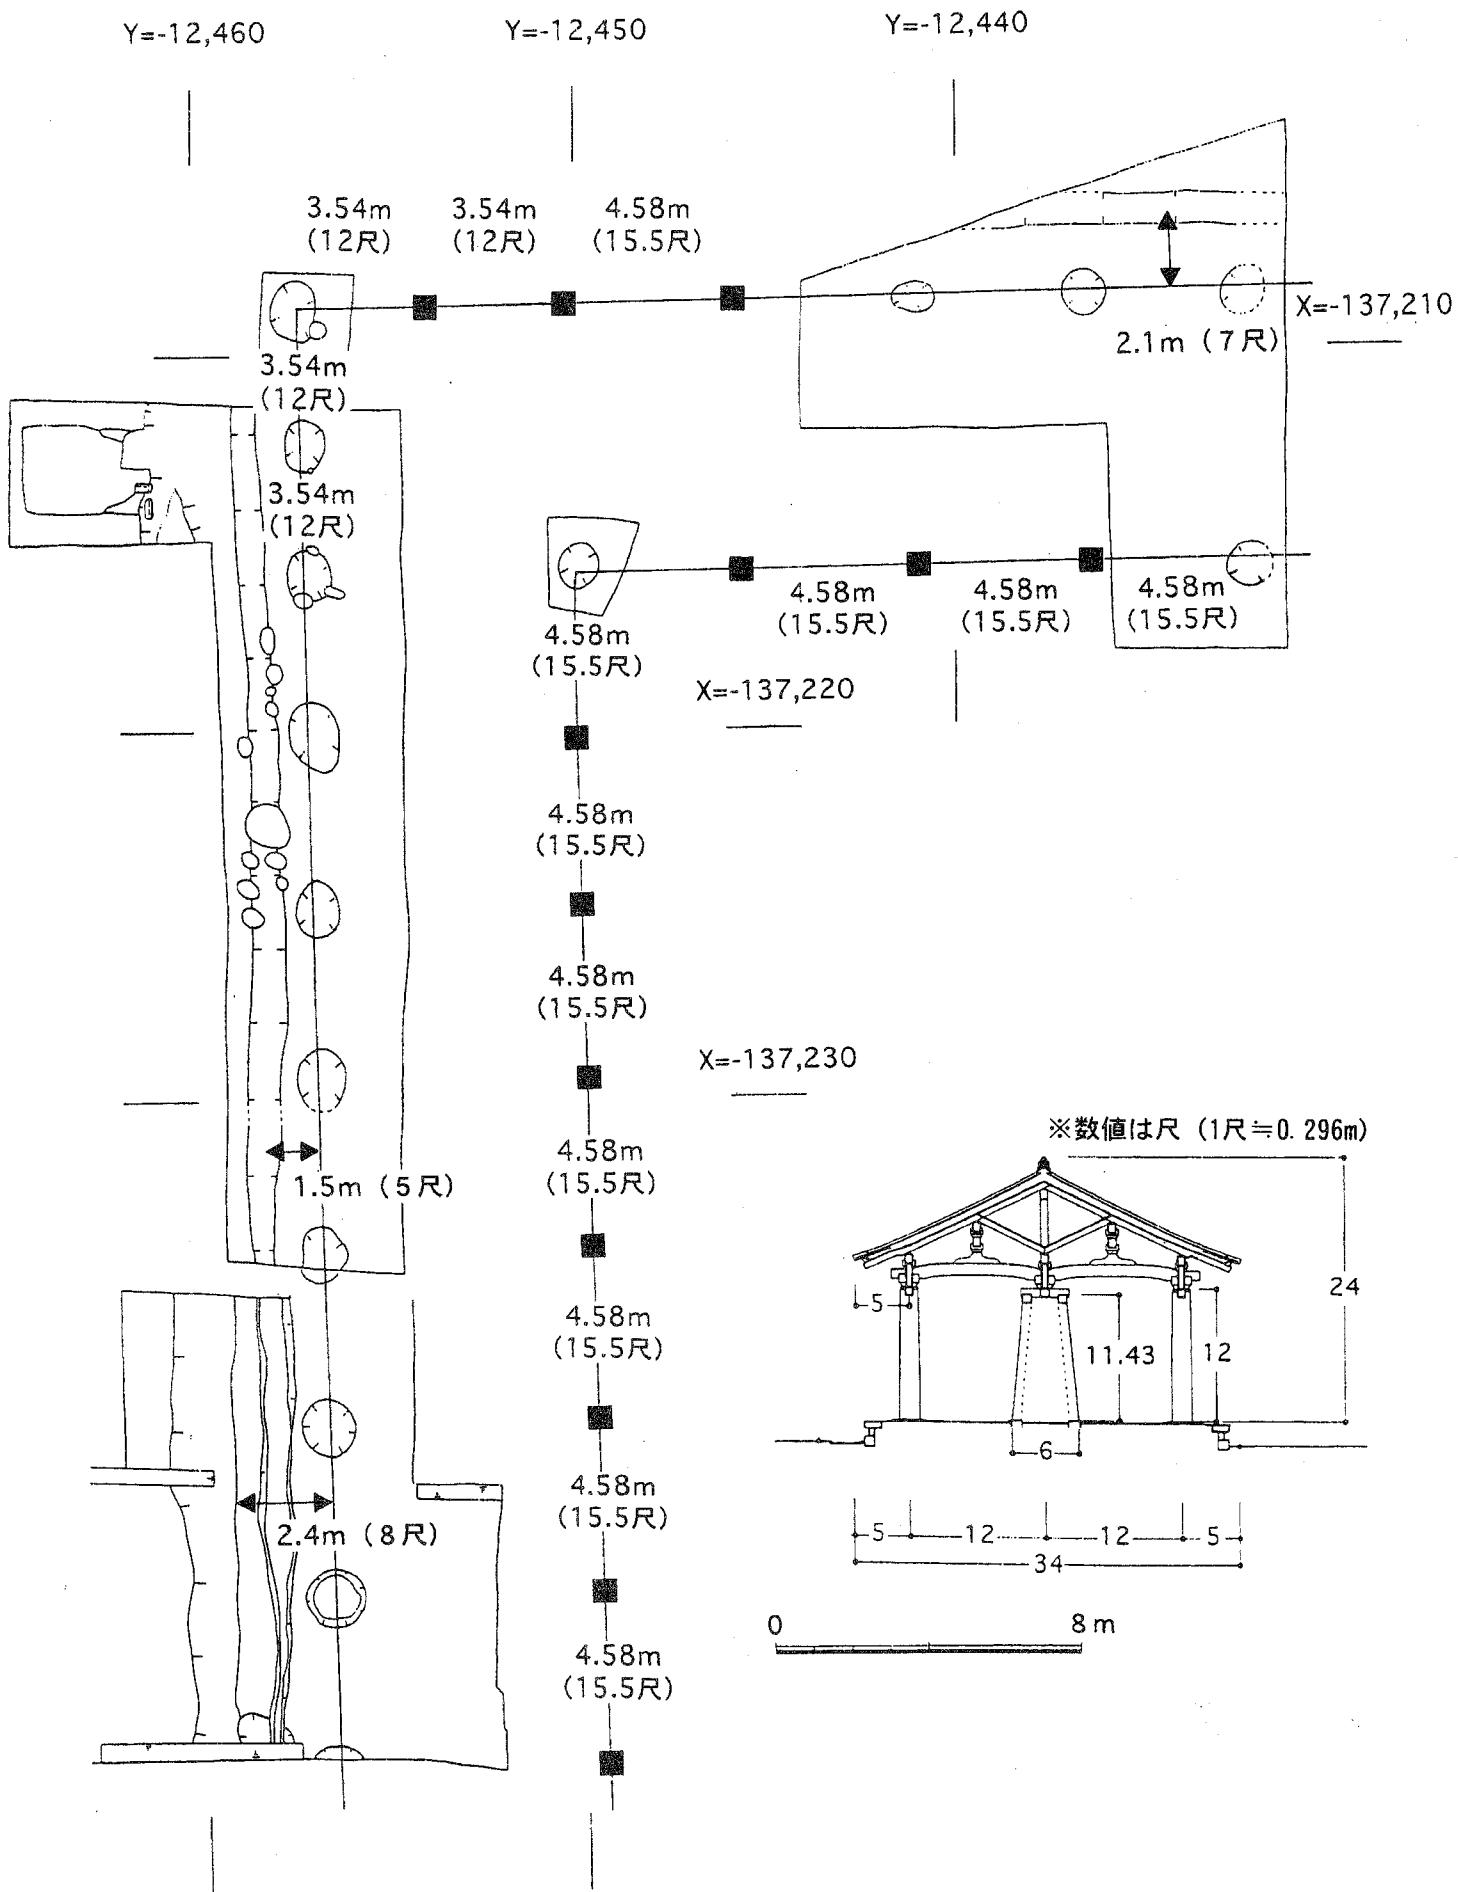
第3図 第1・2調査地点で見つかったもの (S=1/200)

礎石抜き取り痕跡は、南北に約4.6m(15.5尺・1尺 \div 0.296m)間隔で一直線に並んでいました。しかし、北端の3つはその間隔が短くなり、約3.6m(12尺)となっていました。西側で見つかった雨落ち溝と、礎石抜き取り痕跡とは約1.5m(5尺)離れていました。また、北端の3つはその間隔が短くなることから、大極殿院回廊がここで東へと曲がる可能性が高いと考えられたため、東側に第2調査地点を設定し調査を行いました。ここでも、第1調査地点と同様に礎石抜き取り痕跡が4つと東西方向の溝1本が見つかりました。北側で東西に並ぶ3つも約4.6m(15.5尺)間隔で並び、北側で見つかった雨落ち溝までは約2.1m(7尺)離れていました。また、東端で見つかった南北に並ぶ礎石抜き取り痕跡は約7.2m(24尺)離れていました。

今回の調査では、大極殿院回廊側柱^{がわぼしら}の礎石抜き取り痕跡を11箇所と、外側に廻る雨落ち溝が見つかり、大極殿院の北西隅部が分かりました(第3図)。さらに、今回判明した礎石抜き取り痕跡の配置から、回廊は桁行が15.5尺、梁間が12尺となっていました。中心となる築地塀の痕跡は確認されませんでした。が、^{ふくろうけいしき}複廊形式^{ついで}の築地回廊が造られていたことは間違いないと考えられます。今回の調査で見つかった回廊は、平城宮第1次大極殿院の回廊と同じ造り方をしており、『続日本紀』天平15(743)年12月26日の条に「^{はじ}初めて平城の大極殿^{ならび}并に^{ぶろう}歩廊を壊ちて、遷し造ること四年にして、^{ここ}茲にその功^{わず}纔かに^お畢ふ(以下略)」と記載されているとおりに、平城宮から大極殿と共に回廊を恭仁宮に移築したことが確かめられました。

西側に南北方向の溝1本が見つかりました。その並び方から、これらの穴が大極殿院回廊の礎石抜き取り痕跡と、^{あまお}雨^{みぞ}落ち溝であることが分かりました。

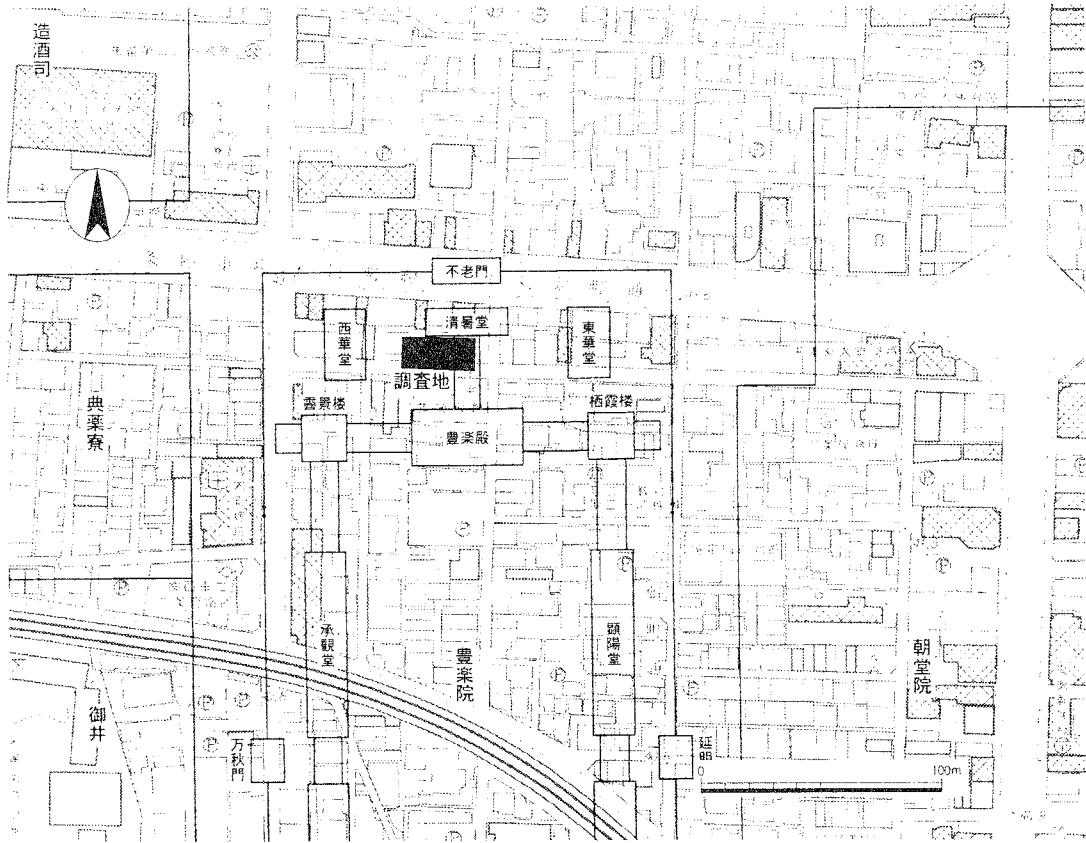
図10 今回の調査場所

今回の調査は、史跡豊楽殿跡の北側が更地^{さらち}になったことを機に、発掘調査を行いました（図10）。調査前から地面が道路面よりも数十cm盛り上がった状態が観察できたことから、建物跡が見つかるかもしれないと期待されました。調査地は、清暑堂と北廊跡に相当します。清暑堂は豊楽殿で饗宴が行われる際に、内裏や朝堂院から輿^{こし}に揺られて来る天皇が、まず腰を落ち着ける場所です。そして饗宴が始まるま

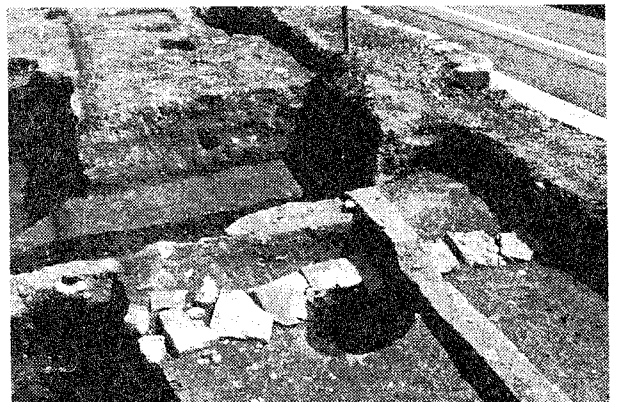
図13 (左) 清暑堂西階段 (東から)

調査の結果、清暑堂では、基壇盛土は固く締まった土で約 30 cm 分を確認しました。基壇の化粧である凝灰岩は全て抜き取られていましたが、抜き取る際に掘った溝を確認しています(図 11)。南面西階段は延石と踏石(1 段目)が見つかりました(図 13・14)。延石の大きさは長さ 92 cm 以上、幅 35-37 cm、厚さが 18-20 cm で合計 5 石確認できました。踏石は長さ 95 cm、幅 40 cm、厚さ 31 cm で 1 石しか残っていません。延石と踏石は組合わさった状態で見つかりました。階段の幅は約 5.2m、張り出しは約 1.5m です。

図14 (中) 西階段延石と踏石 (西から)

- ・ 清暑堂の南端と西端がわかったことから、清暑堂の基壇幅は東西約 35m であることがわかりました。また、清暑堂と豊楽殿は約 30m 離れていることがわかりました。
- ・ 清暑堂西階段の幅は 5.2m です。豊楽殿の階段幅も約 5.2m であることから、向かいにある豊楽殿を意識して階段幅を合わせたものと考えられます。
- ・ 西階段の張り出しは約 1.5m です。凝灰岩で化粧した基壇をもつ建物の多くは、
