# 速報！京都発掘 恭仁宮・長岡京・平安京外縁

## 1. 恭仁宮の構造を探る－最新の発掘調査から－

## 2. 長岡京内の漆工房の調査－長岡京跡左京第 557 次調査を中心に－

## 3. 平安京北郊でみつかった居館－植物園北遺跡の発掘調査から－

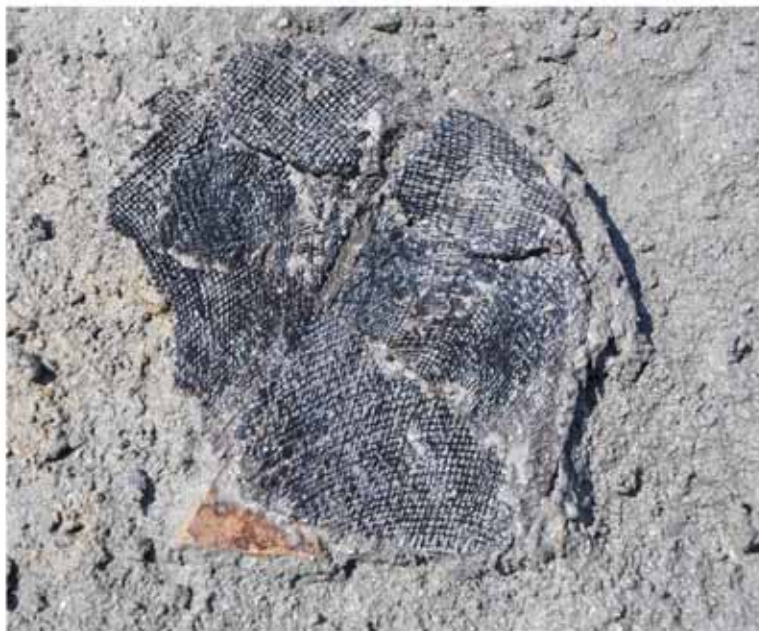
宅地内溝 SD15 出土漆紗冠 1:2

この宅地内の区画溝<sup>くかくみぞ</sup>からは多くの遺物が出土しています。圧倒的に土師器<sup>はじき</sup>や須恵器<sup>すえき</sup>といった土器類が多いのですが、条坊側溝<sup>じょうぼうそっこう</sup>から出土した遺物と比べると、完全な形に近いものや破片の大きなものが多いのが目立ちます。ただし釉薬<sup>うわぐすり</sup>をかけたような高級なものはみられませんでした。この中で特に注目されるのは漆紗冠<sup>しっしゃかん</sup>と呼ばれるかぶりものが4点も出土した点です。これは粗い網目状の編み物を袋状に綴じ合わせて、黒漆<sup>くろうるし</sup>を塗って仕上げたかぶりもので、貴族が着用するものでした。文献では天武天皇十一（682）年六月にこれを初めて着用したとされ、正倉院にも断片が残されています。壊れやすく残りにくいことから遺跡からの出土例は非常に少なく、平城京でも類例は多くありません。今回一度に4点も出土したのは大変珍しく、貴重な例といえます。このうちの1点はひしゃげていますが12cm×15cmの範囲で上部の丸い部分が残っていて、ある程度形が判るものです。他の3点の残りはこれほど良くありませんが、出土場所が離れていて、目の粗さなどが異なっていることから別のものだと判ります。

長岡京左京六条一坊十三町出土漆紗冠

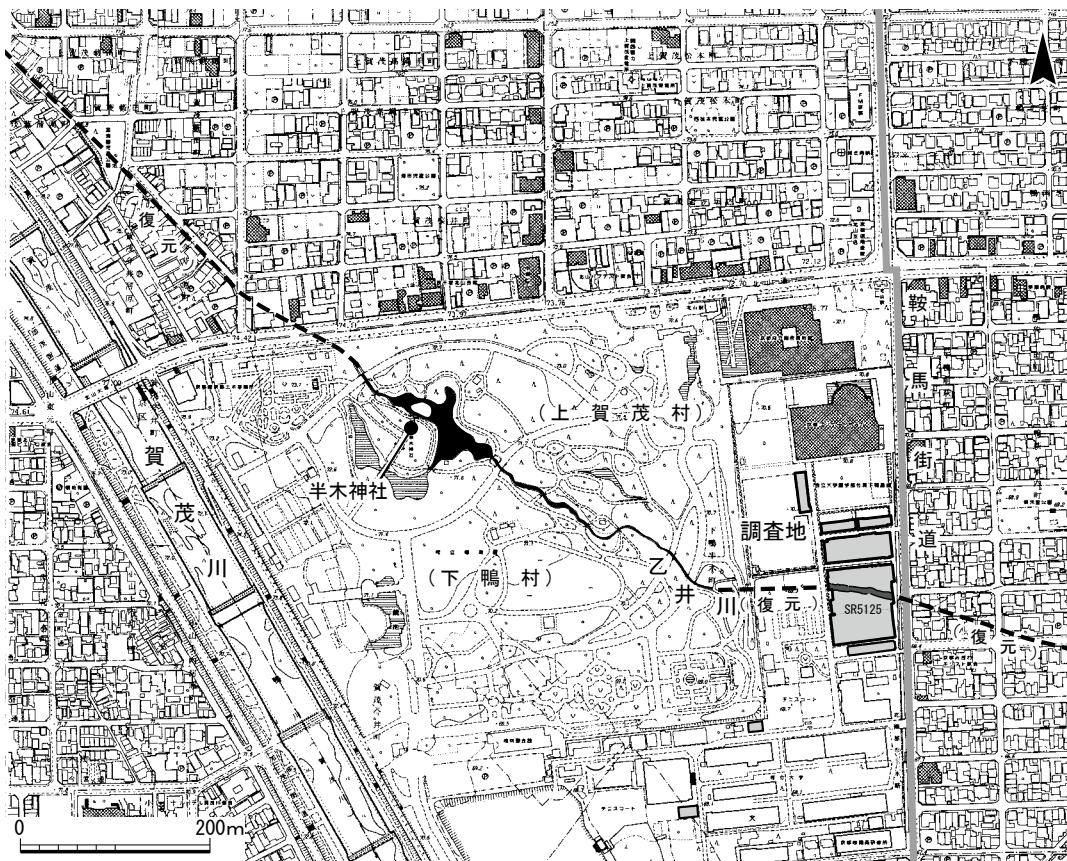
第 13 図 近世乙井川の流路復元

〔江戸時代〕 調査地を東から西へ流れる江戸時代の流路 S R 5125 が見つかりました。この流路は、近世の愛宕郡上賀茂村と下鴨村の境界とされた乙井川と推定されます。流路からは近世後期の染付そめつけや寛永通宝かんえいつうほうが出土しました。乙井川は、近代まで継続して流れていたもので、S R 5125 の北約 25m の地点 ( 2 区と 5 区の間 ) に東西に通る現在の京都市用水路に整備されたとみられます。
