# 第148回埋蔵文化財セミナー 資料

# 都をつくる

恭仁宮と長岡京

# 恭仁宮跡の最新発掘成果

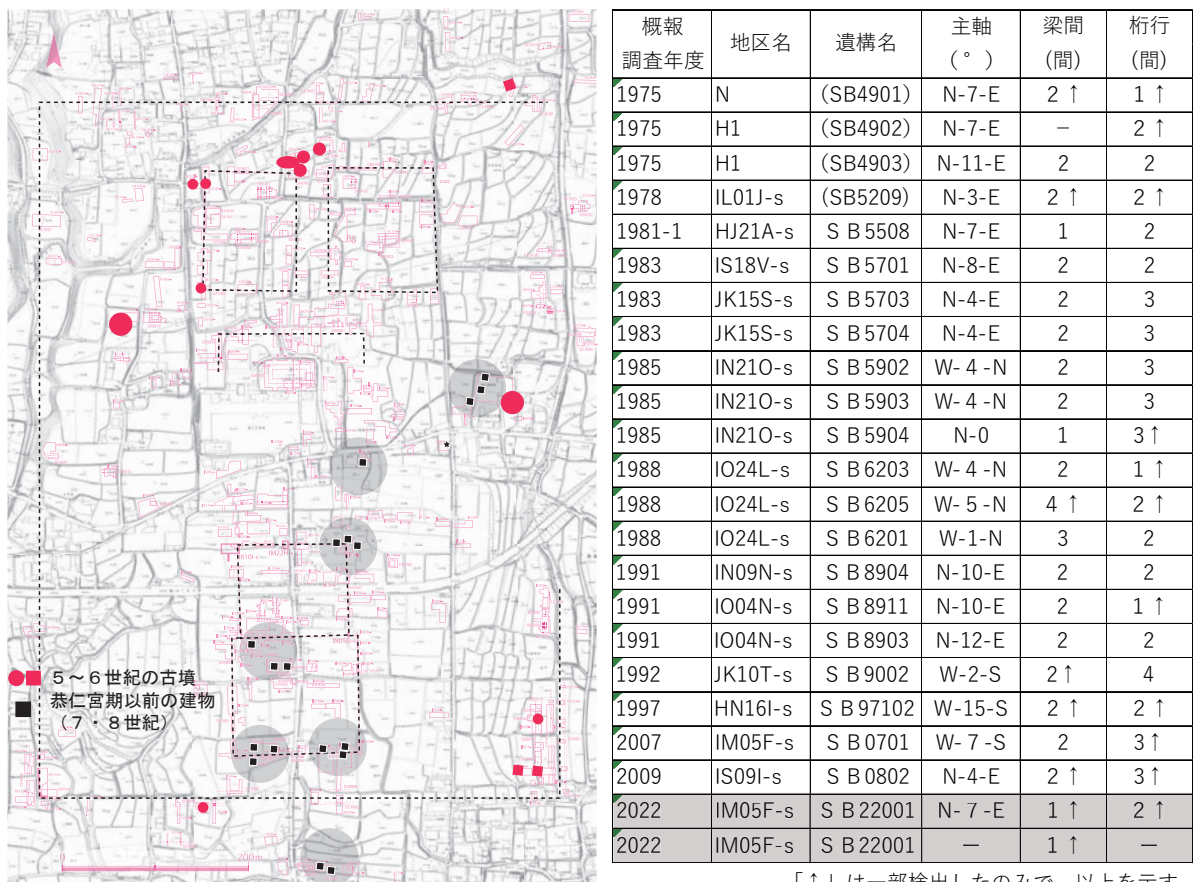
第4図 恭仁宮が造られる前の集落と古墳(表は7・8世紀の建物)

実は、恭仁宮の調査では、これまでも恭仁宮以前の人びとの生活の痕跡があちこちで見つかり、7～8世紀前半の建物は今回の2棟を合わせ23棟になりました。いずれも、恭仁宮の建物とは異なり、小規模で主軸も北を向いていないものが多く、周囲の地形に合わせて建てられていました。これらの建物は、散発的に見つかるというわけではなく、数棟程度がまとまって見つかる傾向にあります。恭仁宮が造られた段丘上には、このような

小規模な集落がいくつか存在したと考えられます。文献史料によると、恭仁宮ができる以前にはこのあたりは「相楽郡恭仁郷」という郷が存在したとされており、その一端を確認したといえるでしょう。

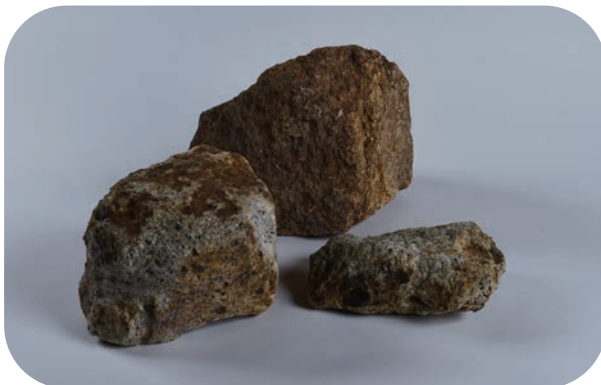
写真3 北調査区で出土した切石凝灰岩

なお、調査中に見つかった珍しい遺物として、凝灰岩を加工した「切石凝灰岩」があります(写真3)。凝灰岩は柔らかく加工しやすい石で、平城宮でも基壇の外装として使用されたことが分かっています(奈良文化財研究所2010)。

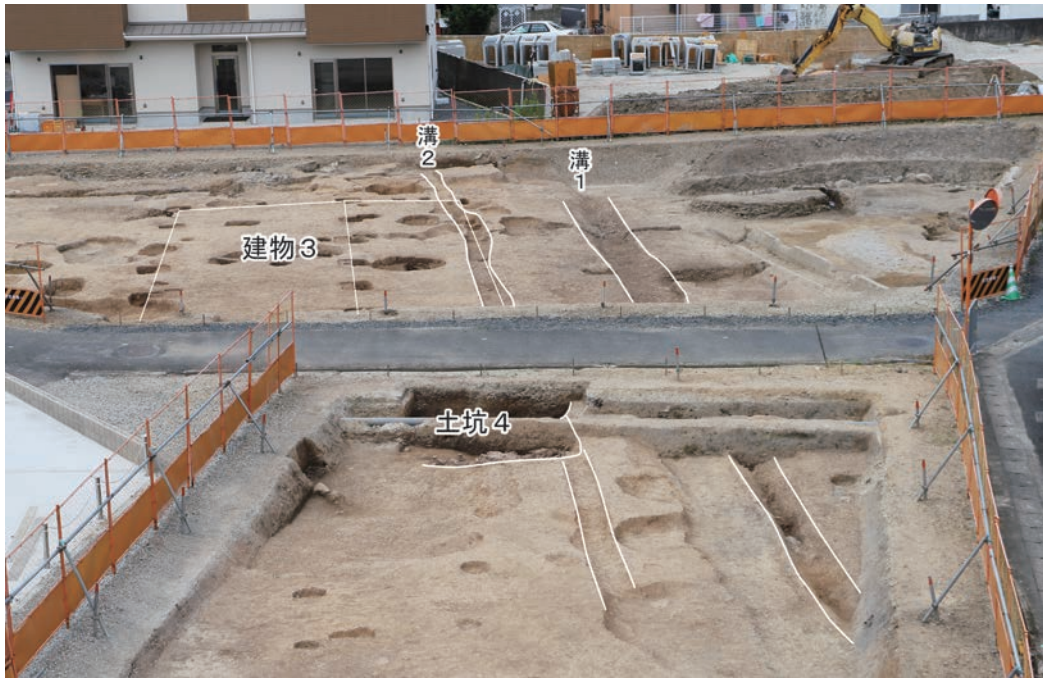
写真1 右京第1241次調査1・2区で見つかった遺構群(北から)

調査では、掘立柱建物・柱列・土坑のほか、西一坊大路の東側溝とその内側の区画溝などが見つかりました。

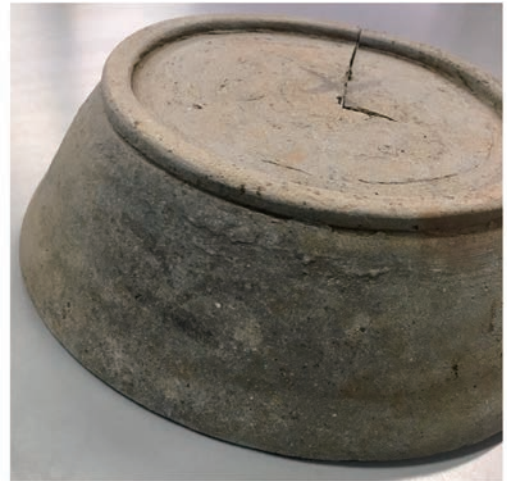
写真4 土坑4 出土墨書土器  
(側面に「大」、底に「十」が見える)

**土坑4** 右京第1241次調査2区で見つかった、東西3.2m以上、南北3.2m以上、深さ0.6mを測る土坑です。溝2の埋没後にまず北側を掘り、南側を掘り直していることがわかりました。土坑内からは使用痕の残る円面硯や、「大」「大」「十」と記された墨書土器をはじめ、たくさんの土器がみつかりました。おそらく周辺の建物などで使用され、不要になったものを廃棄した土坑でしょう。建物3で使用したものも含まれているのかもしれませんが。

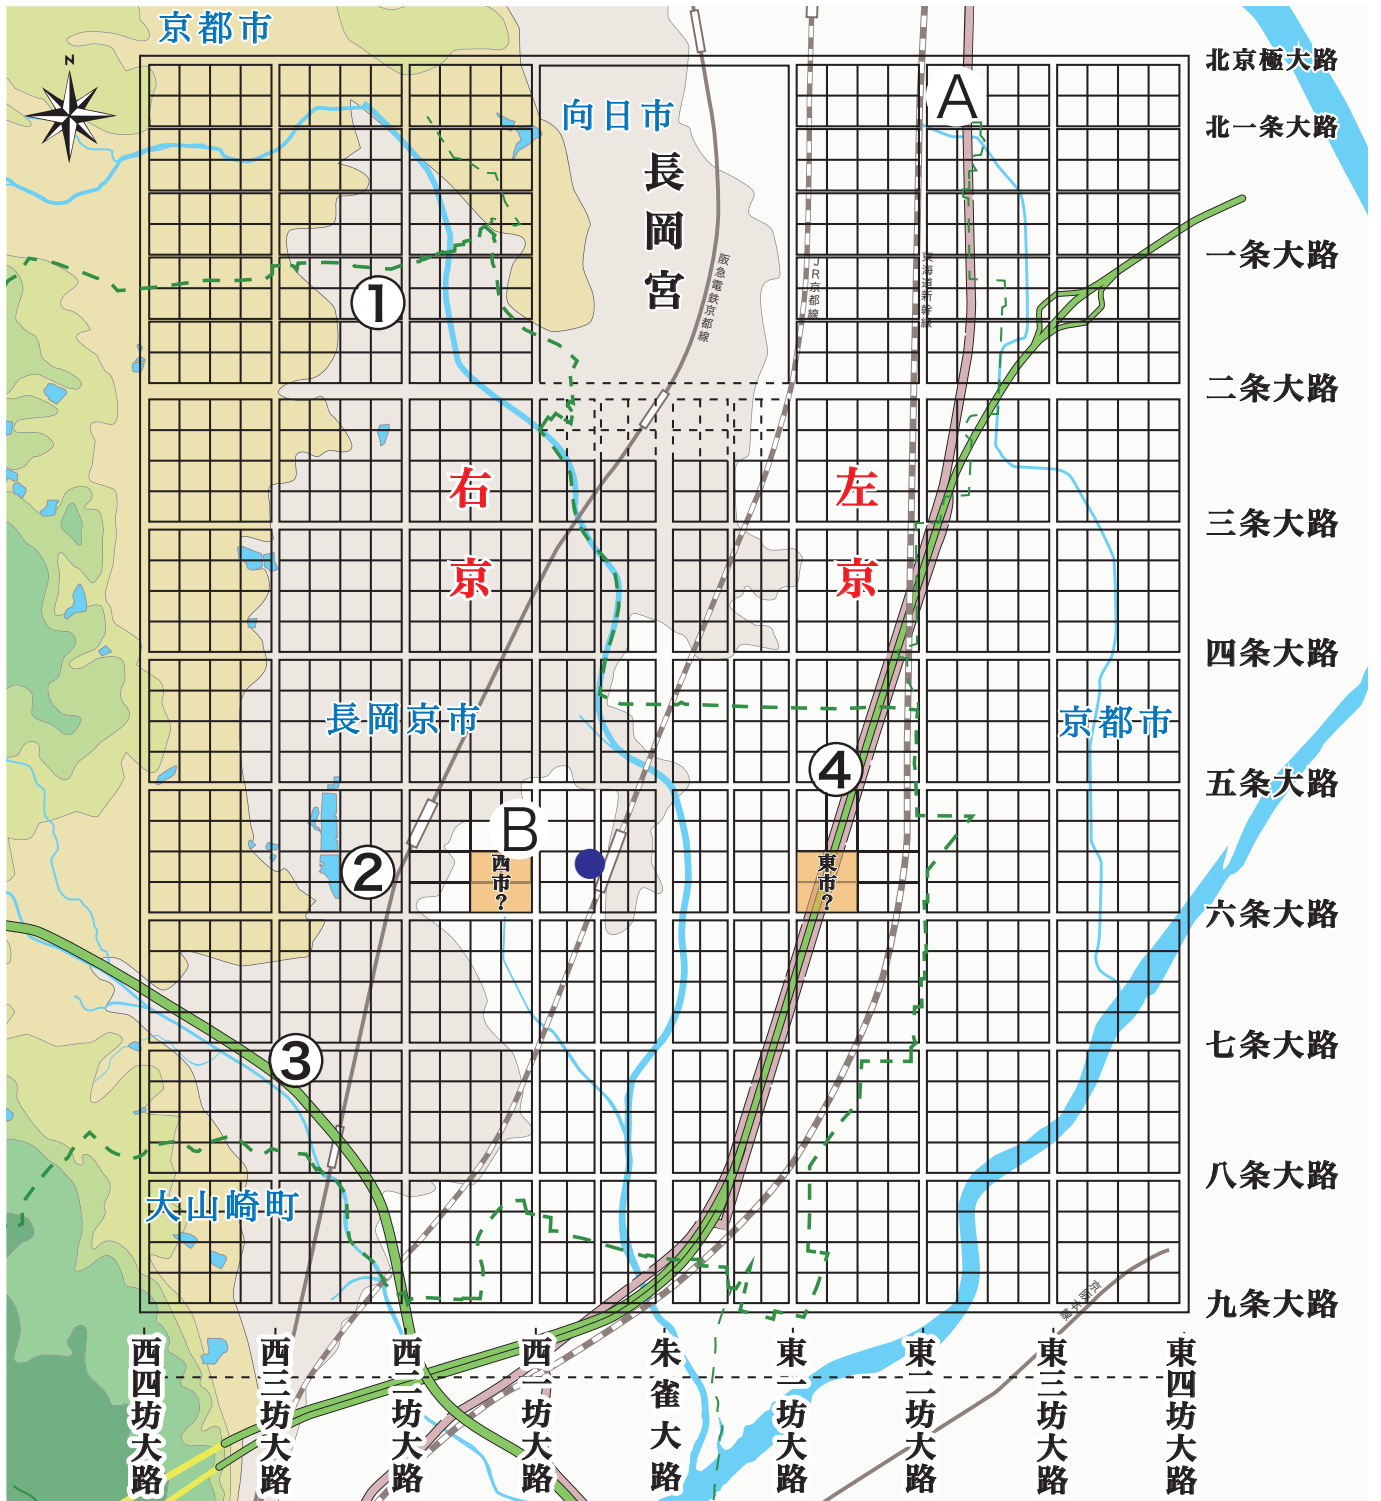
第1図 長岡京の条坊復原と宅地(町)の呼称

大路			大路					
	十六町	九町	八町	一町	一町	八町	九町	十六町		
右	十五町	十町	七町	二町	朱雀大路	二町	七町	十町	十五町	左
京	十四町	十二町	六町	三町	大路	三町	六町	十二町	十四町	京
	十三町	十一町	五町	四町		四町	五町	十一町	十三町	
		大路				大路

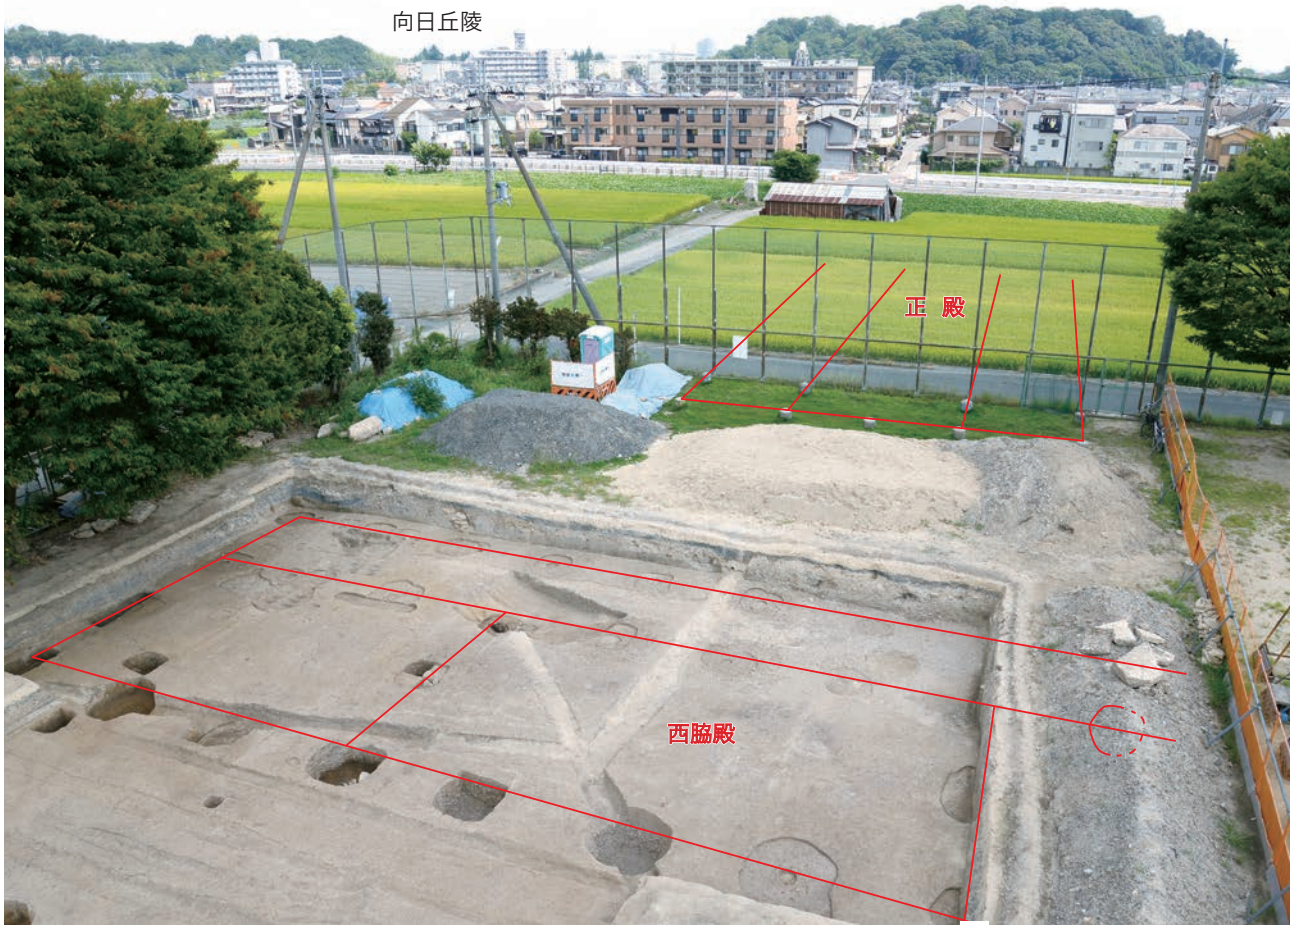
第5図 右京二条三坊二町の西脇殿と正殿

大規模宅地発見の契機となったのは、昭和54(1979)年に長岡京市井ノ内で行った長岡第十小学校建設に伴う右京第25次調査です。この調査では、右京二条三坊二町のほぼ中央で大型の東西棟建物(東西7間か・南北2間、南北2面庇、柱間3m)が確認されており、建物は少なくとも1町域を占有する宅地の正殿と考えられました。

右京第25次調査から40年近くを経た平成29(2017)年に行われた右京第1158次調査では、正殿のすぐ西側で南北方向に長い大型建物(南北8間以上・東西2間、東面庇、柱間3m)が発見されました。正殿との位置関係から「コ」字形配置の西脇殿に当たる建物と考えられます。
