1. 平安宮跡・聚楽第跡発掘調査報告

今回の調査は京都府警察本部の依頼により実施したもので、西陣待機宿舎の建設に伴う埋蔵文化財調査である(第2図)。調査地は、平安京の条坊復原によると平安宮の北東部、内裏の北東に位置し、「梨本」と記された箇所にあたり、安土桃山時代の聚楽第があった場所である。

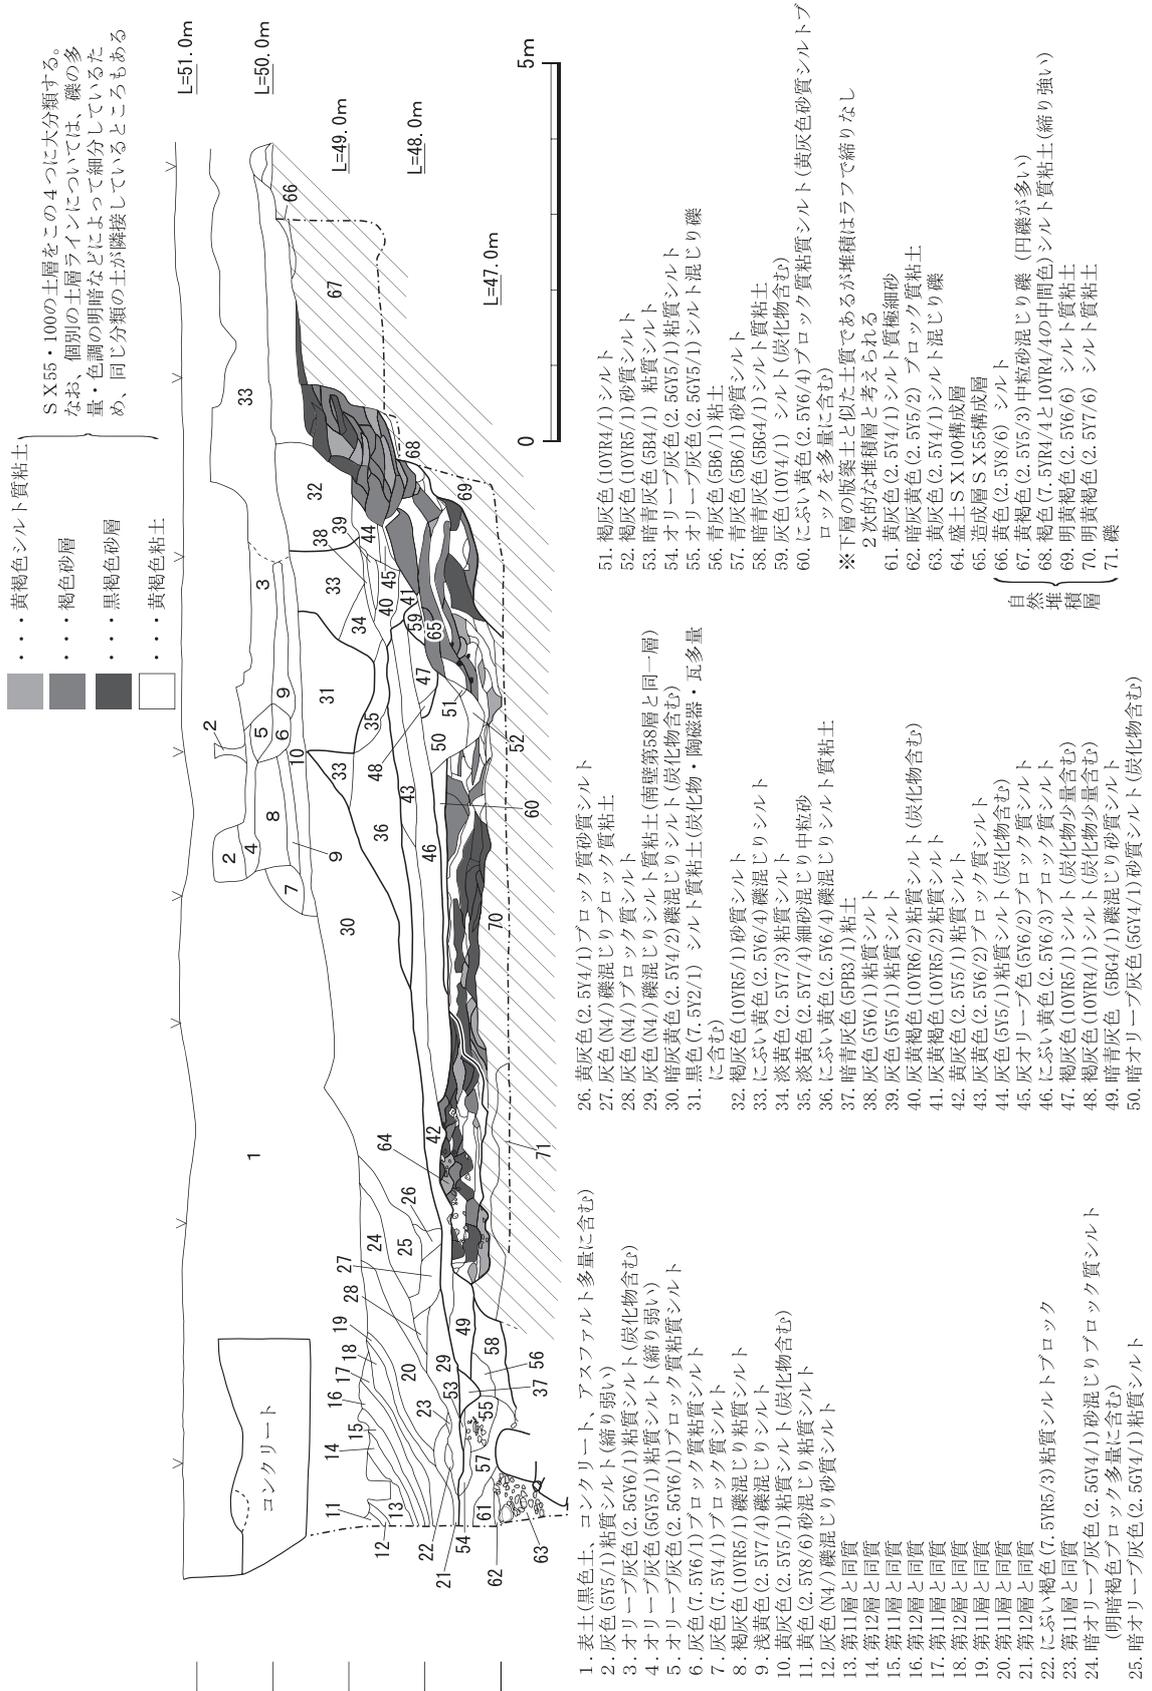
第10図 第2・4区 西壁土層図(S=1/100)

南西部ではトレンチ第2・4区の西壁(第10図)を同一壁として記録した。現代の堆積層第1層の形成によって削平されるが、近世の造成土(第11～36層)が厚く堆積し、特に南端の第11層から第29層までは砂質と粘質の層が細かい単位で互層状に斜めに堆積している。この地点は聚楽第本丸南濠に近く、聚楽第の破却後も凹地であったと推測されるため、特に造成にあたって工法に配慮したことを示す堆積である。第37～60層は、聚楽第破却後から上記の造成が開始されるまでの時期の堆積である。西壁の中央部から北にかけて堆積する第38～49層は、標高の高い北側から南側に向かって土砂が自然に流れ、緩やかな斜面が形成されたことを示している。西壁中央から南にかけての堆積層の色調はやや青味を帯びるが、特に南端部の第54～58層は顕著にグライ化しており、標高が最も低い調査トレンチ南西隅に水が溜り湿地化していたことを示す堆積である。上述の近世造成土の堆積状況とも呼応する環境であろう。第61～63層は聚楽第所用の金箔瓦を含む聚楽第本丸南濠SX110の埋土で、第64・65層はそれぞれ盛土SX100、造成層SX55である。各遺構については後述する。

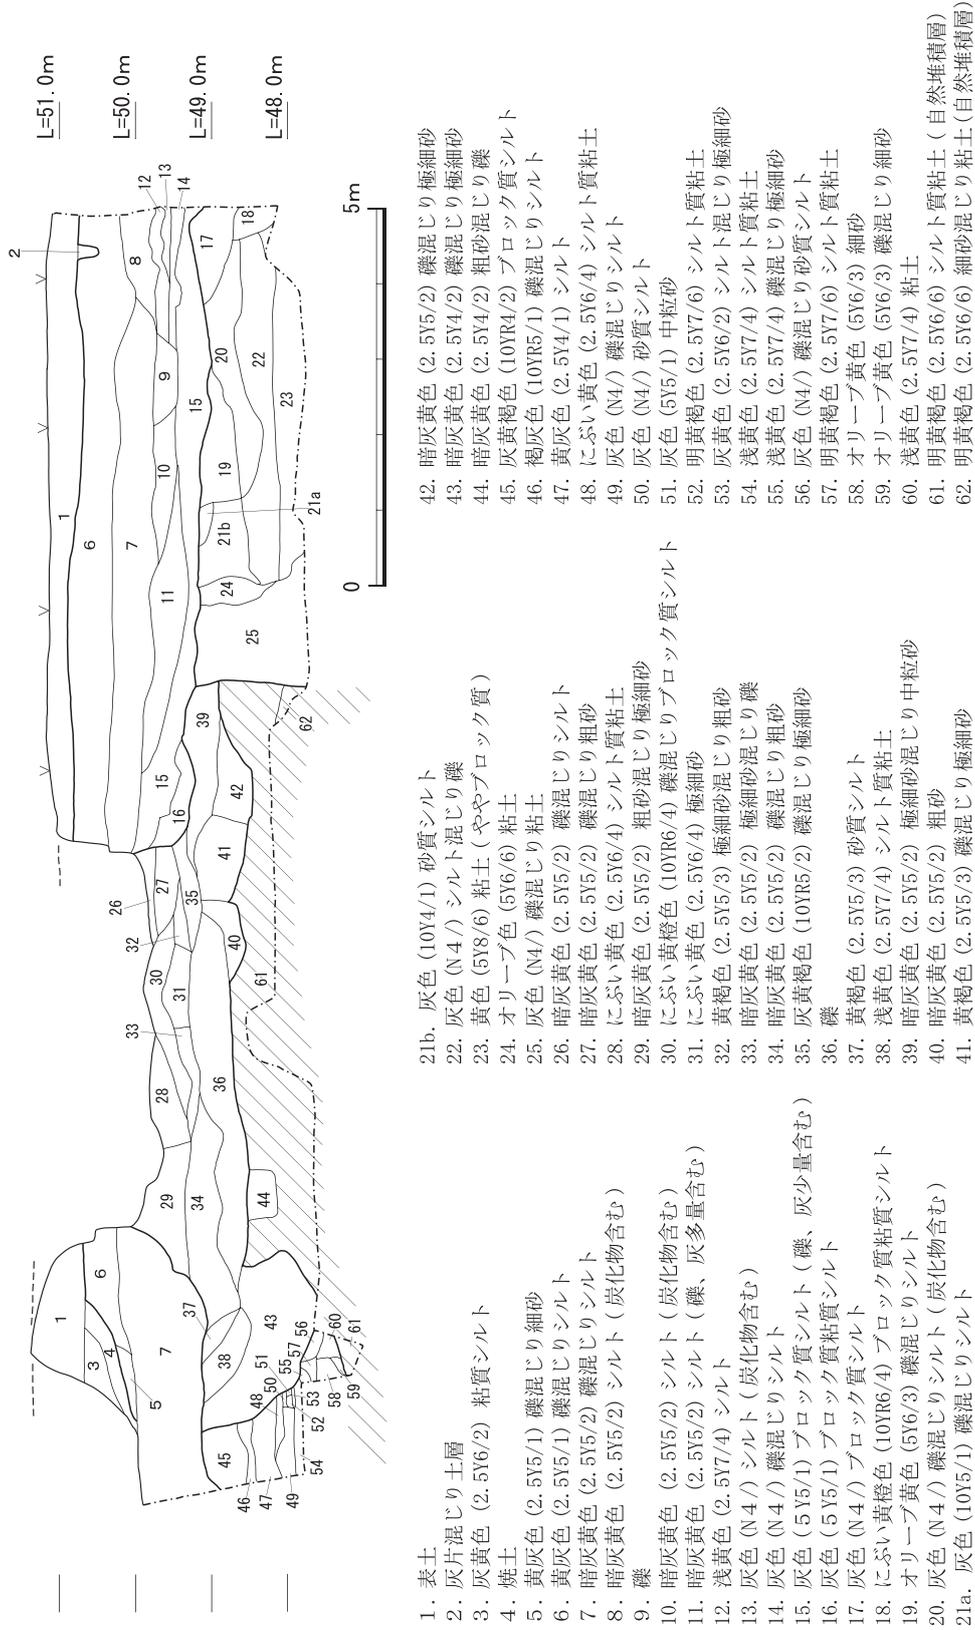
第11図 第2区 北隣土層図 (S=1/100)

トレンチ第2区北壁(第11図)では、表土直下の第6～16層が近世の造成土と考えられ、標高49～51m付近まで厚く堆積している。そして、第17～25層は聚楽土採掘坑か井戸と考えられる遺構の埋土である。この地点の土層で特徴的なのが第26～43層で、大量の礫が混じる砂層が複数の単

位で堆積し、幅6.5m、高さ1.0mにわたり、不自然に台状に盛り上がる。人為的に形成された堆積層のようである。直下の第45～47・49層はトレンチ第2・4区西壁(第10図)の第43・46・50・51層と同一層で、第48層を含め、聚楽第破却後に北側から自然に流れこんだ堆積層と見られる。したがって、第26～43層は聚楽第破却後に一定期間たってから形成されたことが分かる。聚楽土採掘坑群と同時期の可能性がある。また、この範囲のみ自然堆積層の標高が高く、聚楽土が比較的厚く堆積していた。この自然堆積層の高まりは南に向かって舌状に伸びる(第6図G2・3地区)が、その上面に大量の礫が堆積し、南へ向かって緩やかに下降する傾斜面を形成していた。トレンチ南部の1～1列の範囲が上述のように聚楽土採掘、井戸掘削で土地利用されていることを鑑みると、第26～43層は標高の高い北側から降りるため近世段階に形成された鞍状の通路の一部と推定される。

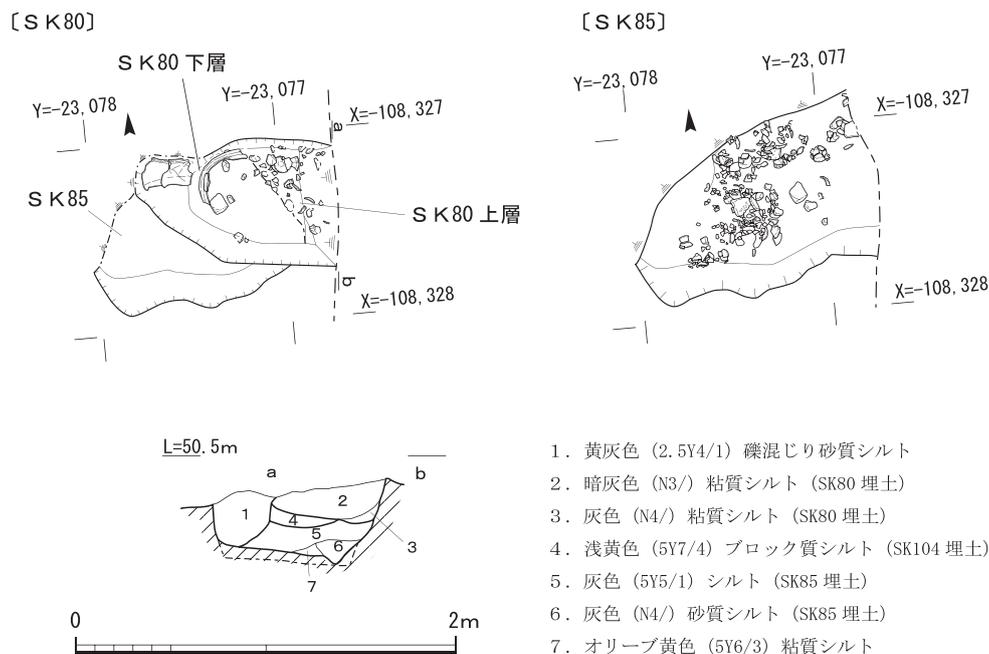
第15図 土坑 S K 80・85・104平・断面図(S=1/40)

土坑 S K 80 (第15図) トレンチ東端の D 7 地区で検出した土坑である。上述の土坑 S K 85・S K 104と重複して検出した。S K 80はこの中では最も新しい戦国時代の土坑である。土坑は調査トレンチ内で完結せず、トレンチ以東に延びる。北端および西端が江戸時代の土坑に切られるが全体的に残りは良好で、トレンチ内の残存規模は南北0.65m、東西1.2mを測る。遺構検出面からの深さは0.5mで、平面形態は楕円形の可能性が高い。埋土の上層からは土師器皿が8個体以上出土した。土師器皿は大部分が小片化しており計測できない破片も多く出土したことから、土師器の数量はかなり多かったと推測される。上層の遺物出土範囲はトレンチ壁側に集中していることから、土坑の本体はトレンチ以東と考えられる。また、下層からは、上層の遺物出土範囲の西側に隣接する地点で瓦質鍋の上半部が出土した。遺物の出土範囲が上層と下層で異なることから、別の遺構である可能性も考慮したが、埋土の堆積状況からは同一遺構埋土の上・下層と推定されるため、この遺物も S K 80に伴うものとする。瓦質鍋は片方の破片が伏せられた状態で出土したが、もう片方の破片が内面を上に向けた横位で出土したことから廃棄したようである。

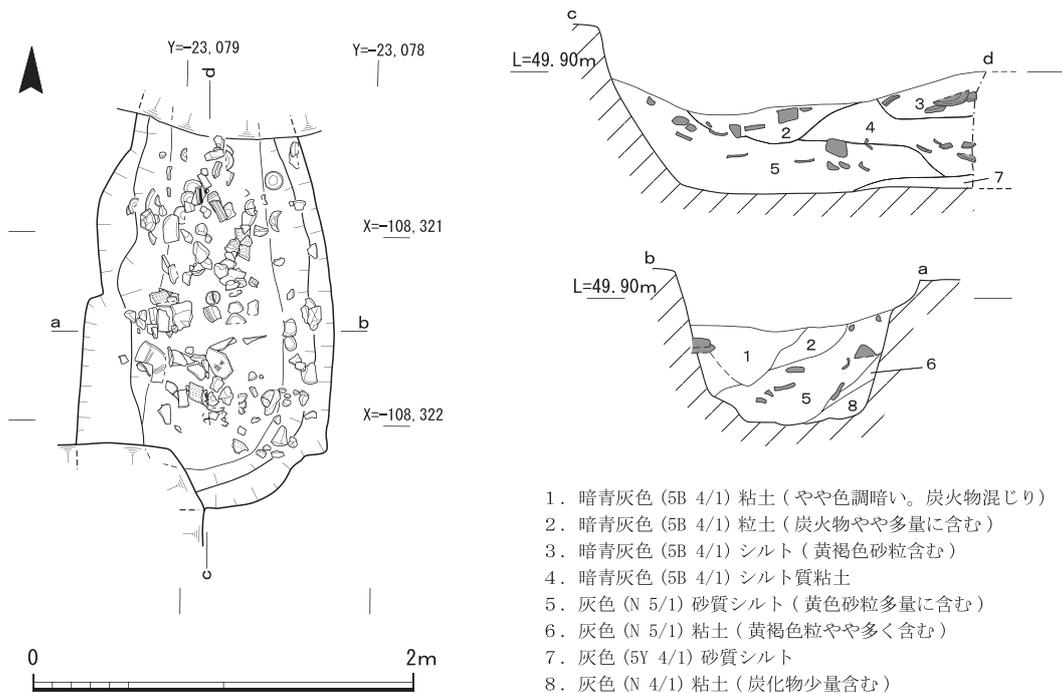
第17図 土坑S K 60平・断面図(S=1/40)

土坑 S K 60 (第17図) 東部北寄りの D 8 地区で検出した土坑である。北端部と南西部が上層

の江戸時代の遺構によって破壊されているが、全体的な遺存状況は良好である。南北の残存長2.0m、東西の長さ1.3m、遺構検出面からの深さ0.8mを測る。平面形態は楕円形か隅丸方形と考えられる。検出面から土坑底部まで、全長5～20cmの礫と主に中世の遺物が出土した。遺物の内訳は土師器皿75個体以上、瓦質鍋・釜・鉢、陶器すり鉢、青磁椀、白磁椀・壺、鉄釘等である。土坑の平面形態が定形的であるため調査当初は土壙墓等の可能性も考慮したが、遺物の出土状況には特に規則性が認められず出土量も大量であることから、遺構の性格は廃棄土坑と考えられる。特徴的な遺物として、土坑S K 30からの出土資料とよく似る大型の瓦質火鉢(第36図91)が埋土下層から出土した。なお、軒瓦を含む瓦も一定量出土したが、S K 60より古い平安時代に遡る時期のもので(第34図27)、平安宮梨本院に付属する瓦葺建物が調査地の近隣に存在した可能性を示している。

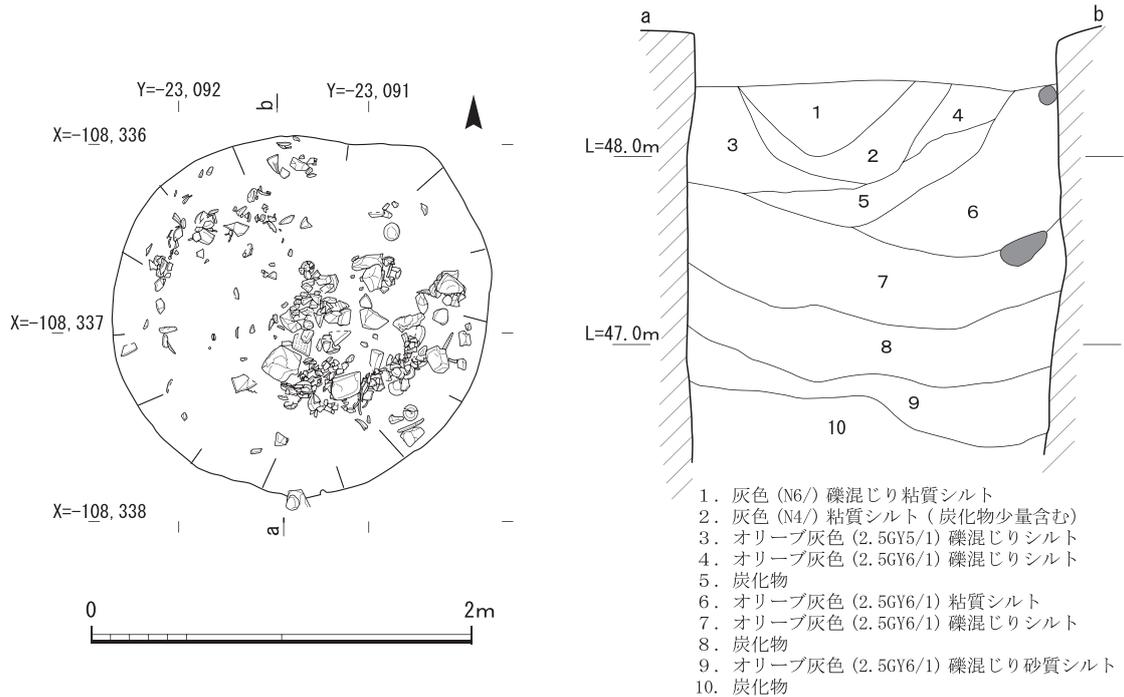
第18図 井戸 S E 90 平・断面図 (S=1/40)

井戸S E 90(第18図) トレンチ中央部南よりのG・H4地区で検出した井戸である。S E 90の周辺は自然堆積層上面の標高が北側、西側と比べて1m以上低く、削平を受けているものと推定される。井戸の東端部は大規模な攪乱に隣接するが、削平等の影響は被っていない。平面規模は東西2.0m、南北1.95mを測る円形の井戸で、埋土を約2.3m掘削した段階で多量の湧水が生じたため掘削を終了した。埋土は炭化物を大量に含む層とシルト層が互層状に堆積するが、炭化物層をはさんで上下に堆積するシルト層は色調・土質がほとんど同一である。したがって、S E 90は

シルトと炭化物を交互に井戸内に投入する行為により短期間に埋め戻されて廃絶されたようである。遺物の出土状況には明瞭な傾向が認められず、埋土内の上下の層を問わず大量に出土した。井戸の廃絶に伴い廃棄されたものであろう。特に土師器皿が多く出土し、690個体以上を確認した。この他には青磁碗・皿・鉢、白磁碗、青花碗、大型の瓦質火鉢、釘などの鉄製品が出土している。瓦質火鉢は上述の土坑 S K 30・60 出土資料との関連性が想定される。なお、S E 90 の記録にあたって、遺構内の南北軸を基に東西の2区画を設定し、出土位置の抑えられる遺物はこの区画毎に取り上げた。

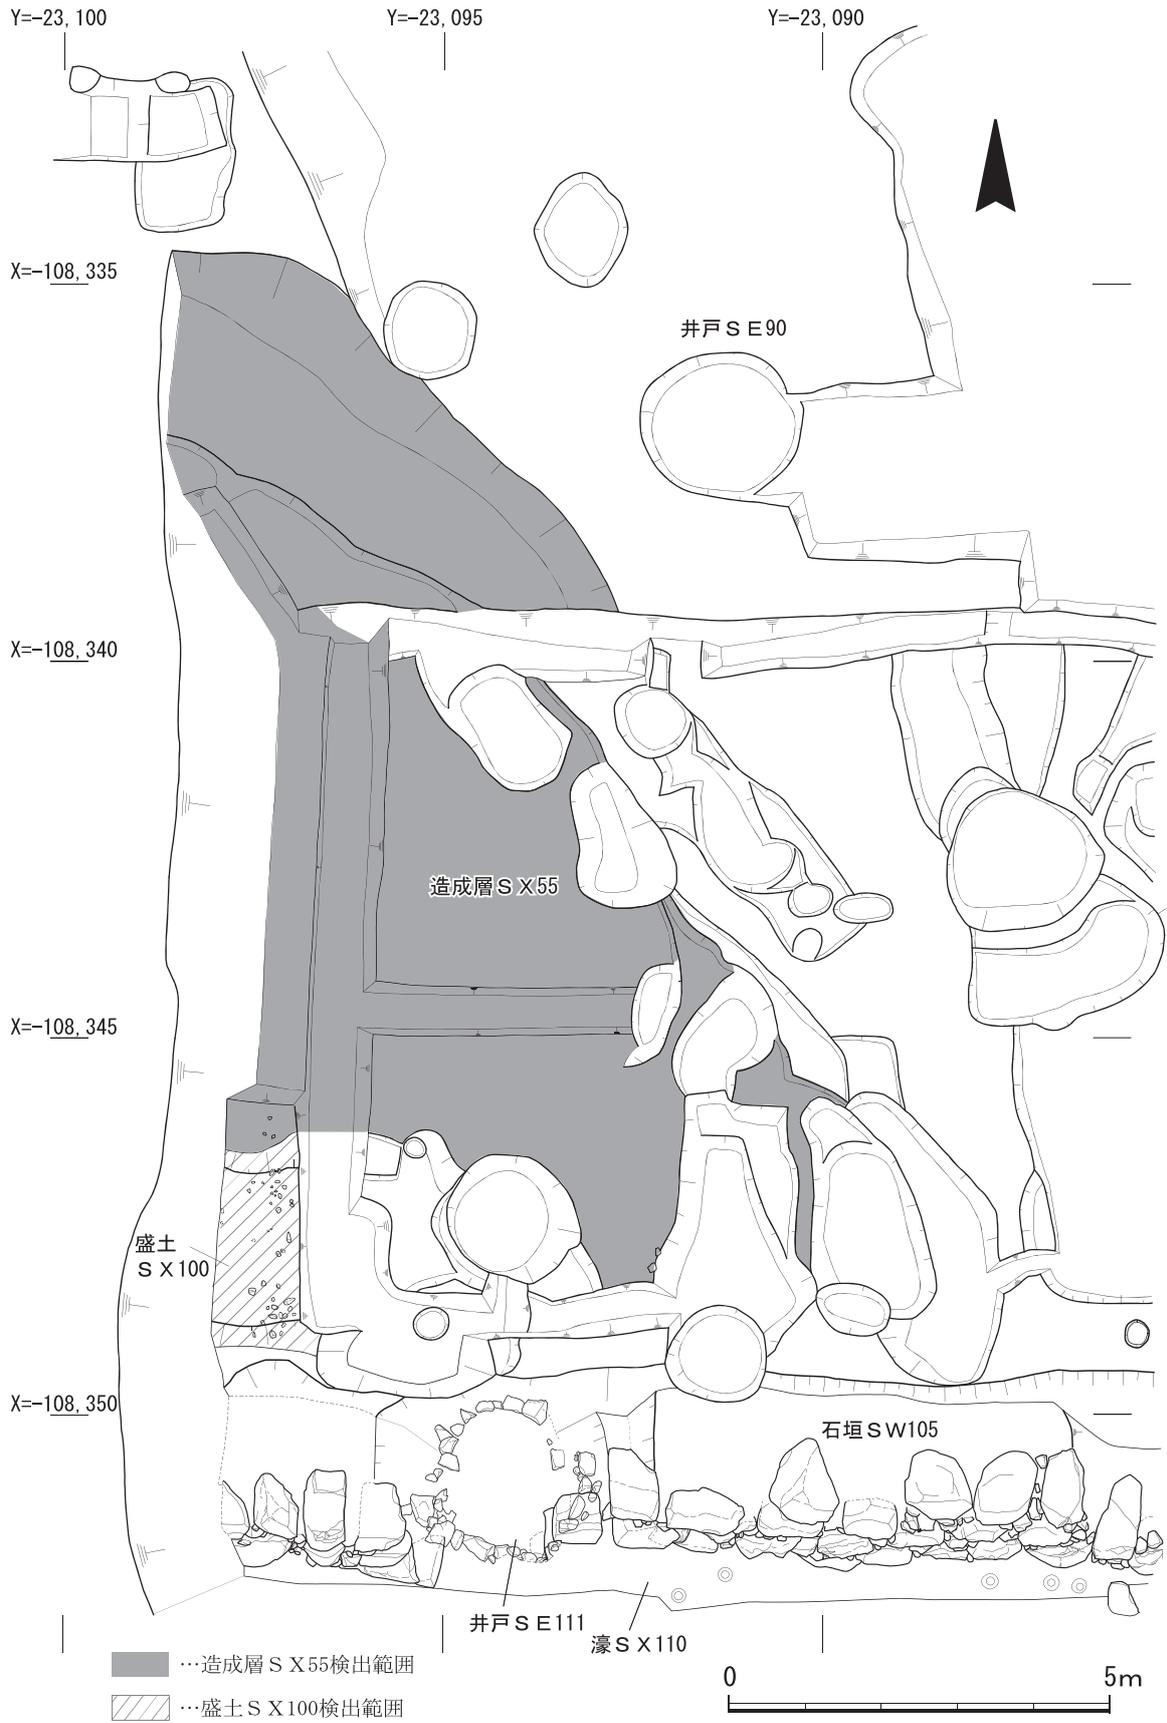
第19図 造成層 S X55・盛土 S X100・石垣 S W105平面図(S=1/100)

盛土S X100の東隣りには江戸時代の井戸、粘土採掘坑が重複するため、本来の分布範囲は不明であるが、盛土S X100に含まれるものと近似した形態の礫が隣接する江戸時代の土坑SK114・井戸SE56の埋土内に含まれていた。盛土S X100は、土質が造成層S X55と近似すること、トレンチ南西部(トレンチ第2・4地区)西壁の堆積状況(第20図)から盛土S X100と造成層S X55の下端がほぼ同じ標高であることから、造成層S X55と一連の堆積層と判断される。また、盛

土 S X 100の南端部は石垣 S W 105裏込の掘削地点とほぼ接することから、石垣の構築との関連性を想定できる。隣接する造成層 S X 55を含め、聚楽第本丸南辺石垣を構成する堆積層の可能性が高い。

造成層S X55の性格として第一に想定されるのは、I2・3地区における旧地形の微細な高低差を解消し、そしてI4地区の急斜面の凹凸を平面的に整え壁状に形成した可能性である。そして第二に高低差2m以上の急激な段差を埋めて平坦面を南に設けた可能性、第三に第二の工程に加えさらに高く土を積み上げた可能性が挙げられる。なお、第二、三の場合は当然H地区以东にもS X55が堆積していたはずであるが、旧地形が凹んでいたトレンチ西端部以外の造成層は、聚楽第破却等によって完全に除去されている、との解釈が可能である。

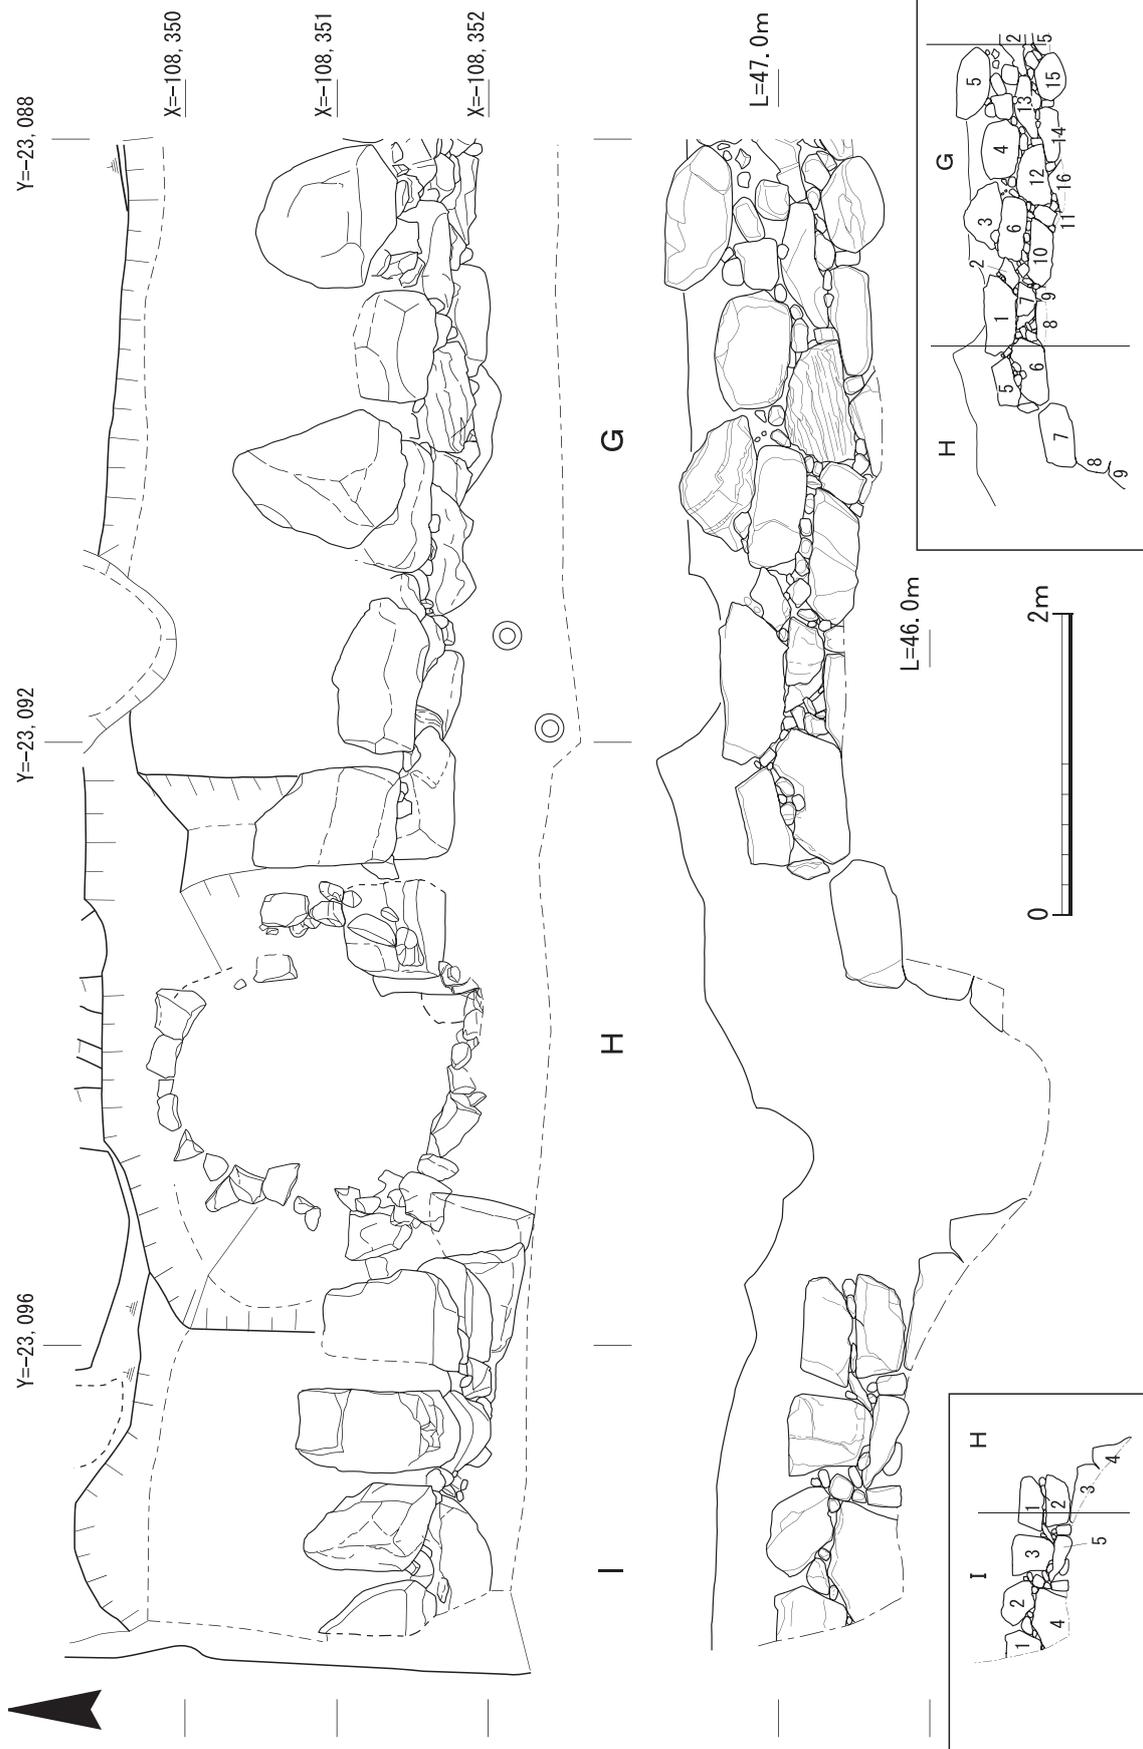
第22図 石垣 SW105 G・H・I区平・立面図(S=1/50)

H地区では最大4段の築石列を確認した。石材 h 1~4と h 5~9の間は築石が現存せず、江戸時代の井戸 S E 111の掘削に伴い除去されている。井戸 S E 111は石組井戸であるが、石垣 S W 105から抜き取った石材を一辺0.15m~0.3mまで砕き、井戸の石組の一部としている。また、石材 h 1・4、h 5~9は井戸 S E 111の石組の一部としてそのまま再利用され、石材 h 1・3は

東側面が井戸S E111の曲線に沿って割られている。井戸S E111からの湧水が著しいため石垣底部までの掘削は断念したが、最深部の標高45.2mまでで、石材h 1～4の計4段を確認した。井戸S E111によって石材h 1は本来の位置よりやや東に下って傾斜し、石材h 7は現代建築物の基礎杭打設に伴ってやや北に移動しているが、当初の構築状況をおよそ保った状態で検出した。H地区では井戸S E111以外にも江戸時代の井戸、土坑が石垣S W105に隣接するため、自然堆積層上面の標高は最高地点が47.8m、最低地点が46.75mと差がある。裏込めの厚さは石材h 5の背面で0.7mを測る。

地点(2)はH地区の井戸SE111による攪乱の西側の、石材h1～h4の構築状況が観察できる地点である。石材h1の東面とh2の南面が井戸SE111の掘削に伴い打ち欠かれ、石材h1がわずかに東に傾いているが、全体的には石材の位置関係はほぼ原位置を保っている。石材h4は調査トレンチ南壁に接するため底を確認できなかったが、検出した範囲では石材h1の上端からh4最下部までの高低差は1.15mを測る。築石h1～4と自然堆積層第3・4層の間に堆積する第1・2層は石垣SW105の裏込栗石層である。上端から下端まで丸みを帯びた礫が、栗石として充填されているのを観察できたが、絶え間ない湧水により礫が原位置を移動したため、栗石層の下部にあたる第2層は礫を図示していない。礫のサイズは大部分が5～10cmの範囲に収まり、礫の特徴は地点(1)と変わらない。礫の配置を見ると、築石の石尻付近の栗石と介石に用いられる礫は大ぶりで、それ以外の地点の礫は小ぶりの傾向がある。

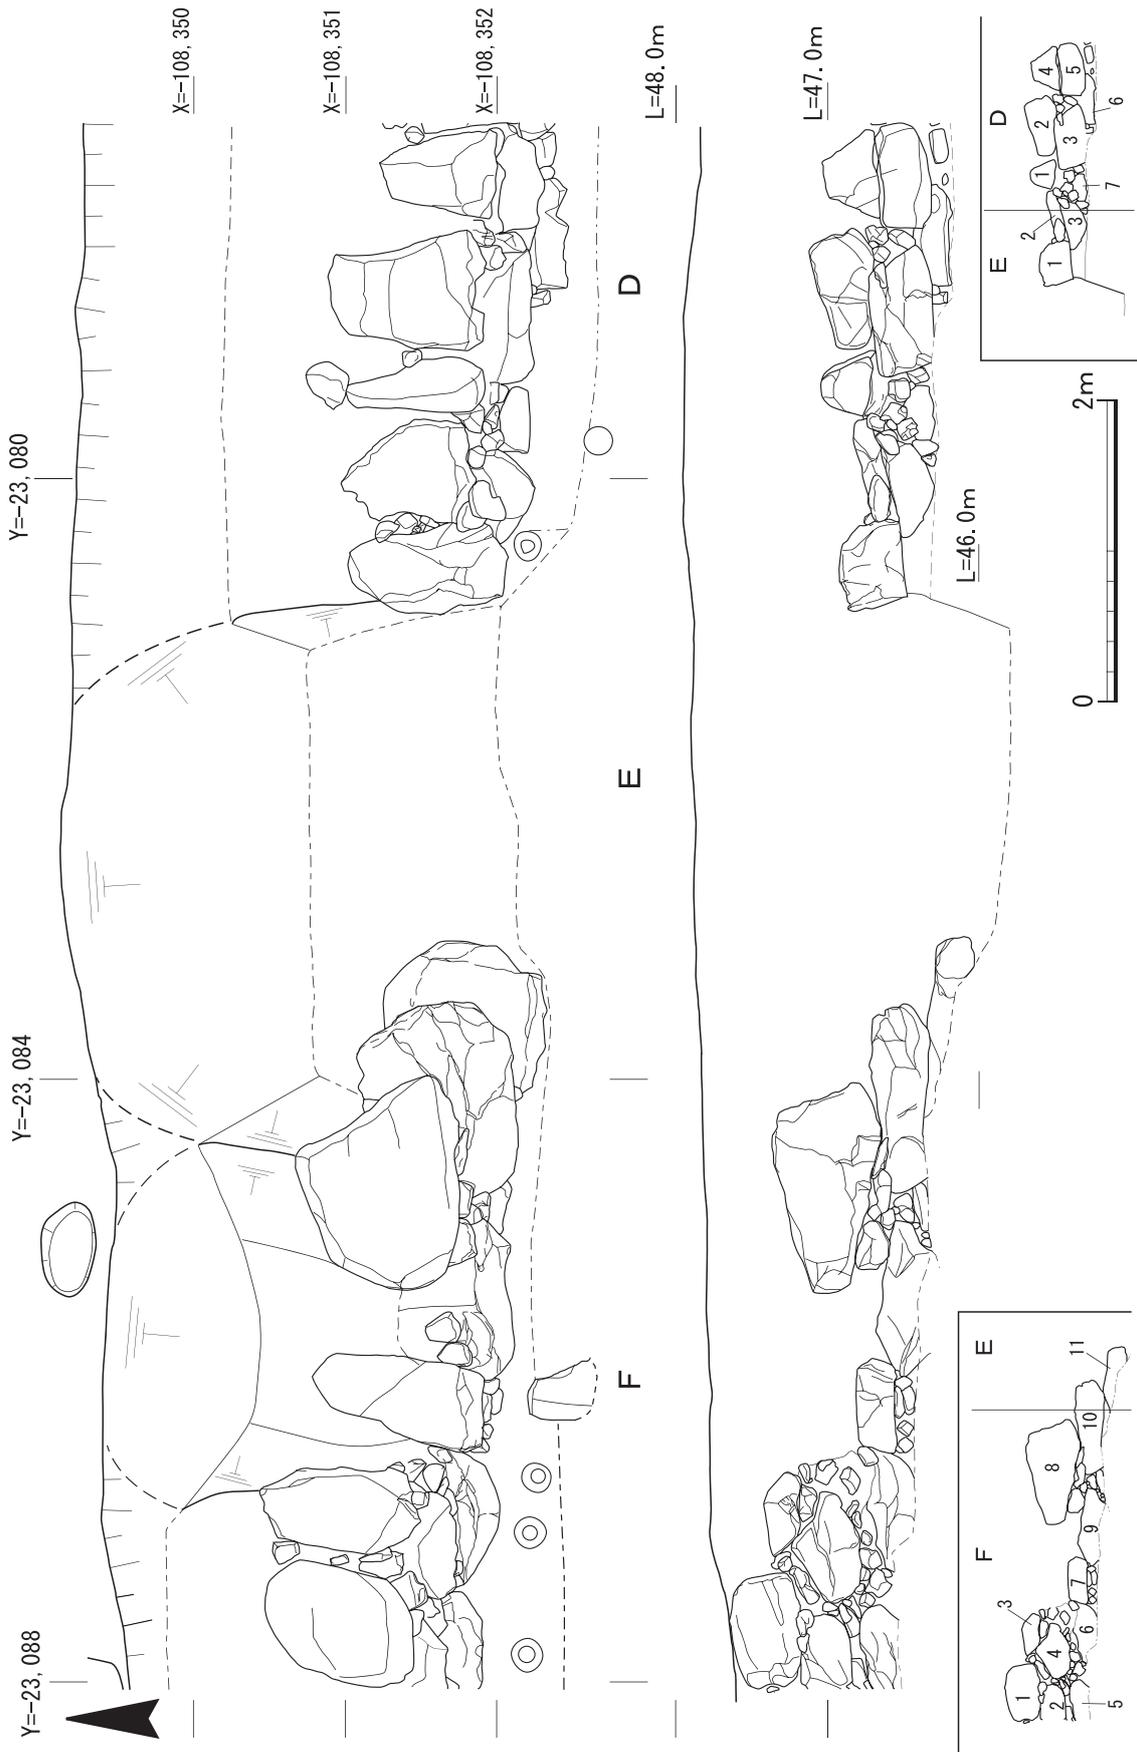
第23図 石垣 SW105 D・E・F区平・立面図(S=1/50)

D地区の東部から、全般に石材が大型化する。D地区西部の石材d 1～6はE地区以西の石材

と大きさが変わらないが、東部の石材 d 8 は幅1.65mを測り、石材 f 8 について2番めに大きい。石材 d 8 の前面東辺には縦方向にはつった痕跡が確認できる。各段の築石前面をそろえるため、玄能等の工具を用いて突出部を除去したものと考えられる。なお、石材 d 8 の上面には細かい凹凸があり、上面を平坦に整形した痕跡の可能性はある。石材 d 8 の東の石材 d 9 は間石で、東に隣接する石材 e 2 の石尻が西に突出して d 8 に接するため、前面に生じた大きな隙間を d 9 が詰める役割を担っている。d 9 は両隣の築石より奥行き(控え)が短く、機能の差が明らかである。石材 d 9 以外の石垣 S W105 に使用される間石も同様に配置されているようである。裏込めの厚さは石材 d 2 背面で0.65m、石材 d 8 背面で0.9mを測る。

地点(3)は、F地区の現代の井戸による攪乱西側に設定した。石材f8、10、11の3段の構築状況および埋没状況が観察できる地点である。第1～4層は濠SX110の埋土である。第1層は褐灰色粘質シルトに大量の丸みを帯びた礫が包含されている。第2～4層の堆積層は黄橙色、黄灰色の礫まじり粘土・粘質シルト層で、包含する粘土の質は自然堆積層の第10層の土質と良く似る。濠SX110埋土の特徴は地点(1)と同様である。石材f11の下部が井戸掘削に伴い打ち欠かれ、わずかに移動している可能性があるが、全体的には石材の位置はほぼ原位置をたもっている。第5層から第8層は、裏込の栗石層である。このうち、第7層は栗石の礫の直径が大きくなる傾向がある。第7層を挟んで積まれるf8・10は接する点以外のすき間が大きく、石材を安定させるために大ぶりの礫が充填されるようである。第5～8層の礫は密に詰まっているが、礫の間隙には粘質のシルト土が包含されている。第10・11層は自然堆積層である。第10層は粘土層(聚楽土)で、第11層は堅固な砂礫層である。

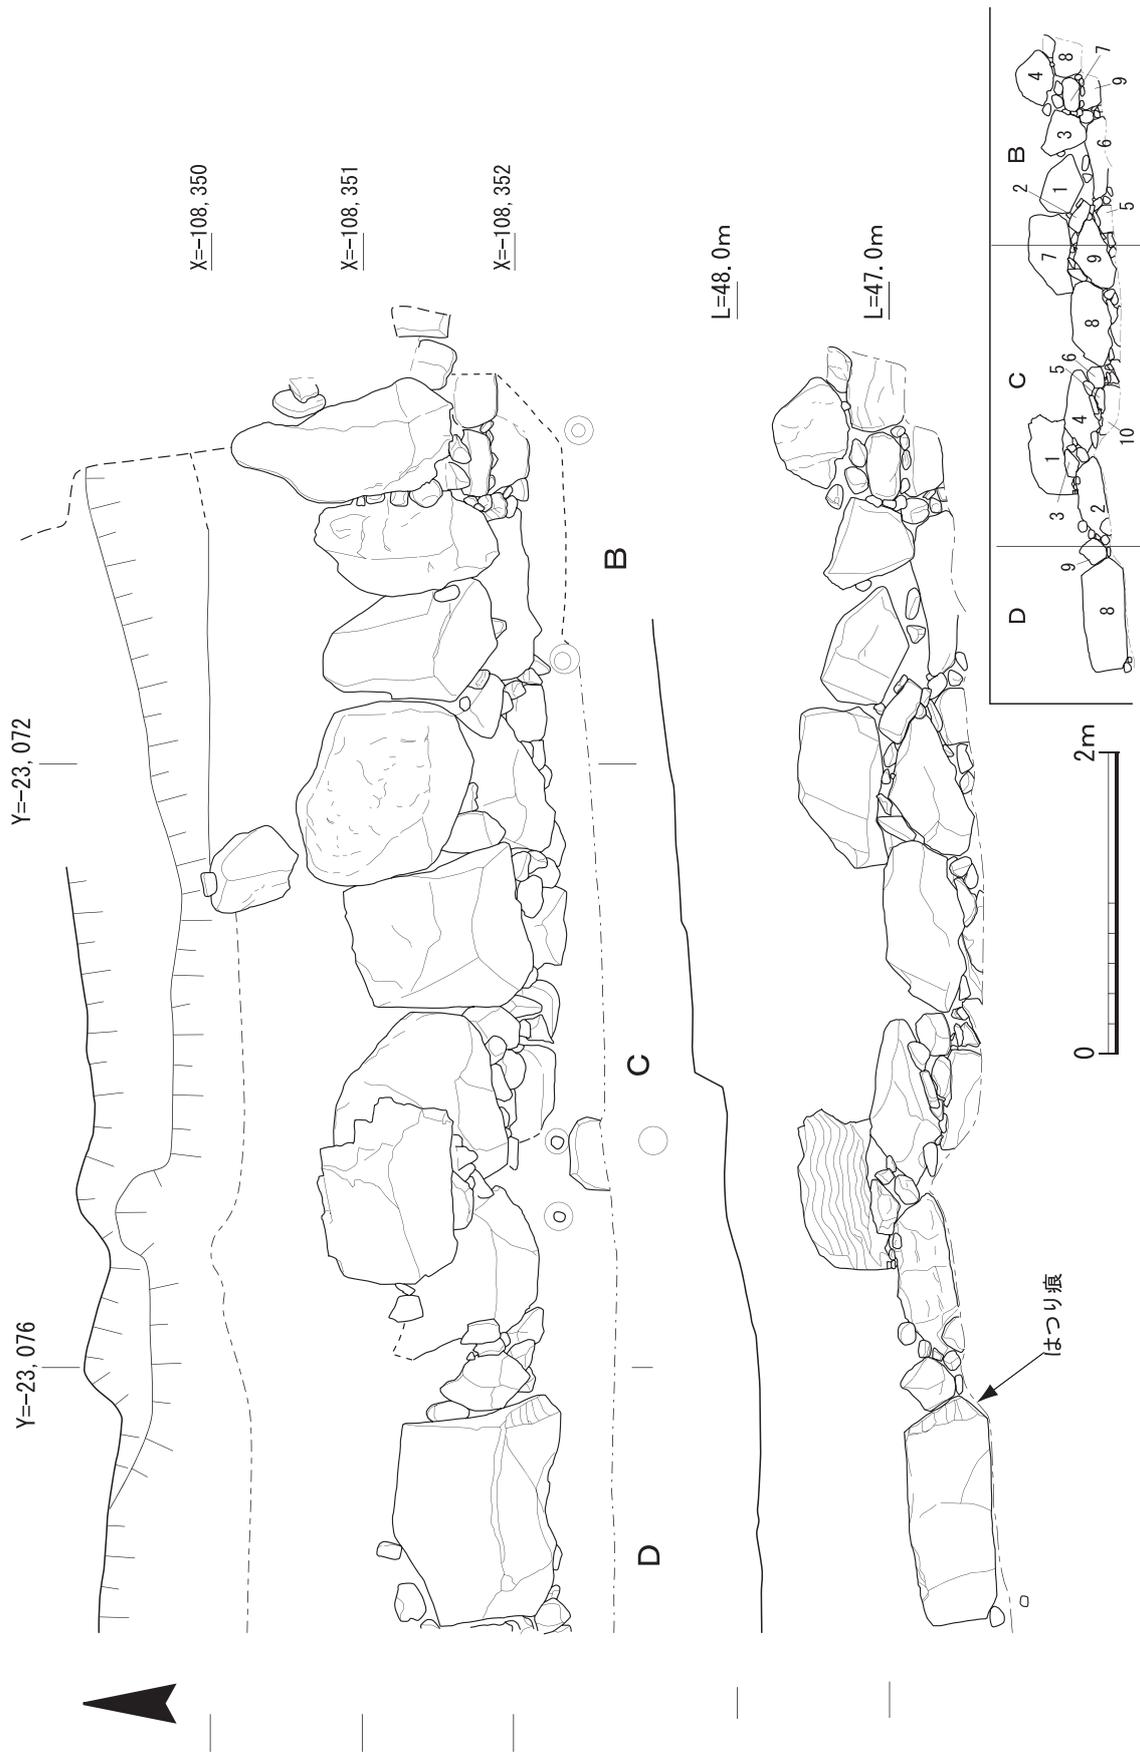
第24図 石垣 SW105 B・C・D区平・立面図(S=1/50)

C地区では1～3段の築石列を検出した。使用石材は総じて大型である。築石間の前面の隙間も大きくなるため、石材 c 6・b 2 等の間石や間詰石が配置される。また、C地区以東では築石の石材にチャートが混じるようになる。石材 c 1 は大型のチャートであるが、前面に褶曲構造が認められ、熱変性を受けていることが分かる。c 1 は、右側面および裏面が破壊されている。また、他の築石と位置を比較するとかなり北よりに位置し、原位置から移動している可能性が高い。石材 c 7・8 は大型の花崗岩であるが上面が平滑で、さらに上段に築石を据えやすくする配慮が看取できる。石材 c 1 の南側と c 7 の北側にはやや小ぶりの花崗岩が転落している。裏込めの厚さは石材 c 1 の背面で0.5m、c 8 背面で0.75mを測る。

土層観察地点(以下、「地点」と表記)(1)はI地区の調査トレンチ西端部に設定した。石材 i 1、i 4 の南側の堆積層は濠 X 110 埋土である。埋土最上層の第1層は黄灰色のシルト質極細砂、第2層は暗灰黄色ブロック質粘土層で、石垣 S W105 の北に隣接する造成層 S X 55 および遺構面を形成する自然堆積層と似た土質である。第3層は埋土の大部分を構成するが、第1層と似た黄灰色シルトを少量含む礫層である。この礫は第7層の自然堆積層と同じ組成であるが、第3層の礫はより大きく、形態がより円磨を受けている。第4層は石垣 S W105 裏込である。第3層、第

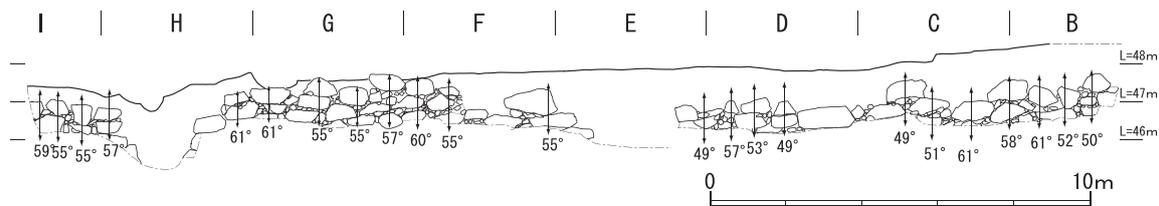
第27図 石垣 S W105 石材傾斜角度測定図(S=1/200)

石垣 S W105の全体的な特徴(第27図・付表3～5)

石垣 S W105のすべての使用石材は表面が風化し、形状が丸みを帯びる。石切り場から切り出した石材ではなく、山中か河原の転石を採取したものと考えられる。また、使用石材の表面には矢穴や刻印、墨書が存在せず、石材 d 8 端部のはつり痕以外には明瞭な加工痕跡を確認していない。間詰石、詰石や裏込の栗石に築石石材の破片がごく少量しか含まれないことも、石材がほとんど加工されていないことを示す。上・下・左・右の築石は胴の部分で接しており、接する箇所前面には隙間が生じる。大きな隙間には間石、小さな隙間には間詰石をむらなく丁寧にかませている。以上の特徴から、石垣 S W105は基本的に自然石を用いた野面積みに分類される。そして、石積みの工法は、横目地の通りが部分的にそろそろ箇所があるものの全体的には乱積みに分類される。

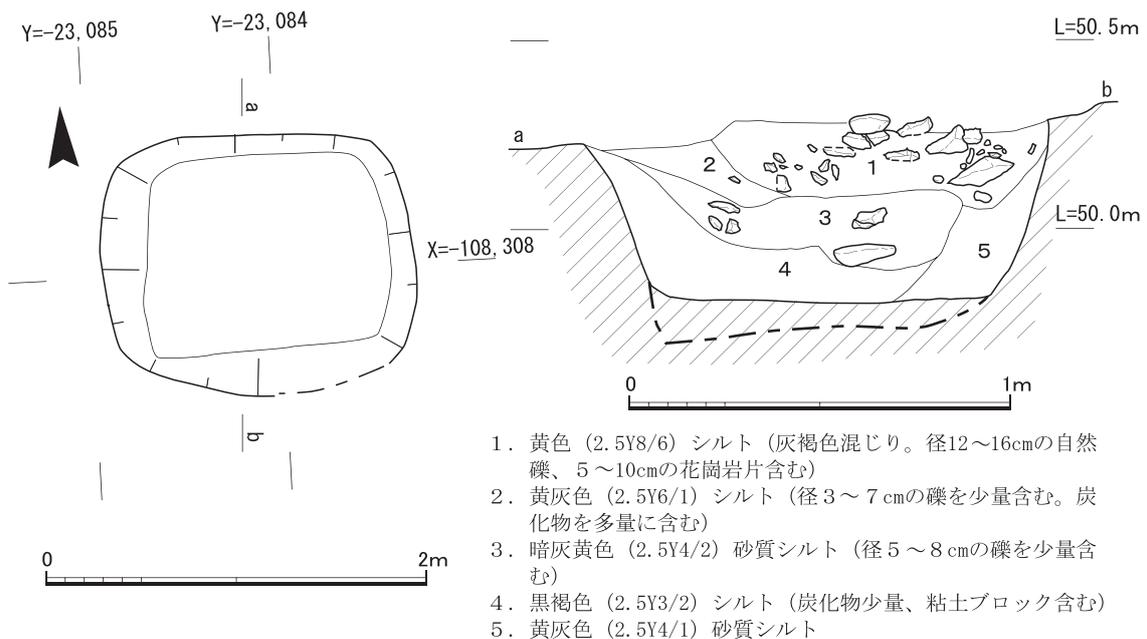
第29図 柱穴S P22平・断面図(S=1/20・1/40)

柱穴S P22(第29図) E・F11・12地区で検出した隅丸方形の柱穴である。東西1.65m、南北1.4mを測り、検出面からの深さは1.0mである。埋土最上層は他の埋土と異なり、花崗岩の破片を包含していた。遺構の形態・規模と花崗岩破片の存在から、礎石の抜取痕の可能性がある。ただし、埋土下層は炭化物を含む特徴的なシルト層から構成され、根固めの礫はほとんど含まれていない。建物の柱穴とすれば、恒常的な使用を目的としない性格の建物と推測される。

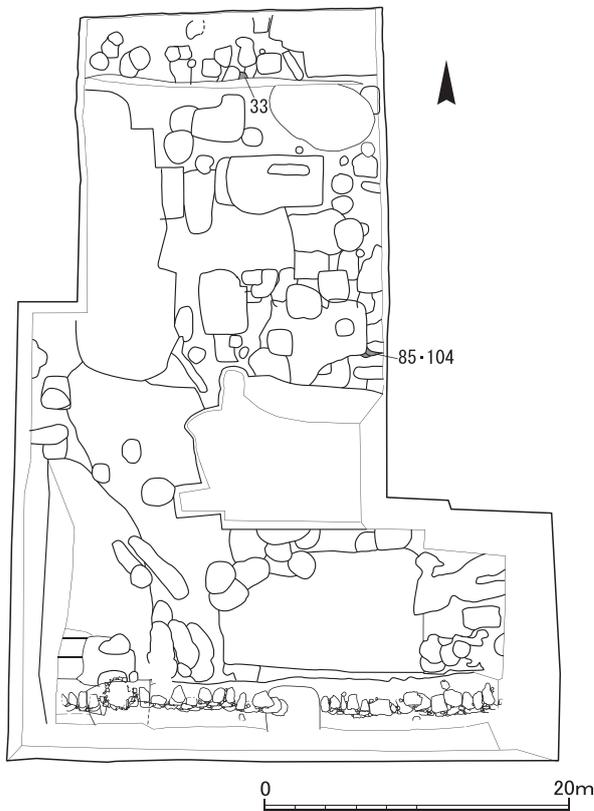
第42図 遺構変遷図(鎌倉～室町時代 S=1/500)

(2) 鎌倉～室町時代(第42図)

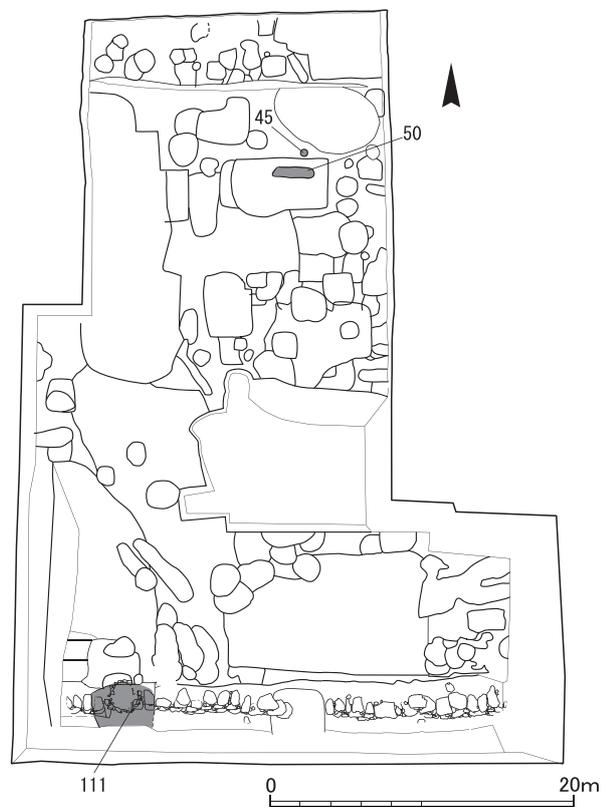
第46図 遺構変遷図(江戸時代後半 S=1/500)

(6)江戸時代後半(第46図)

大和郡山藩の柳沢家京屋敷が調査地点を含む一帯に新たに造成される。京屋敷の遺構の可能性があるのは、E10地区で検出した礎石S P45、礫が充填される溝S D50である。両遺構は、江戸時代中期の廃棄土坑S K83を切り込んで形成されることから町屋域廃絶後と考えられ、京屋敷の建物跡および雨落ち溝と推定される。また、トレンチ南部は聚楽第廃絶後、長期にわたり低地であったが、大規模な造成作業によって埋められ、平坦な地形に整地される。この上面から掘削されるH1地区の井戸S E111は出土遺物から江戸時代中期以降と考えられる。埋め立てに想定される大量の人力から、この造成も柳沢家京屋敷に伴う可能性が高い。

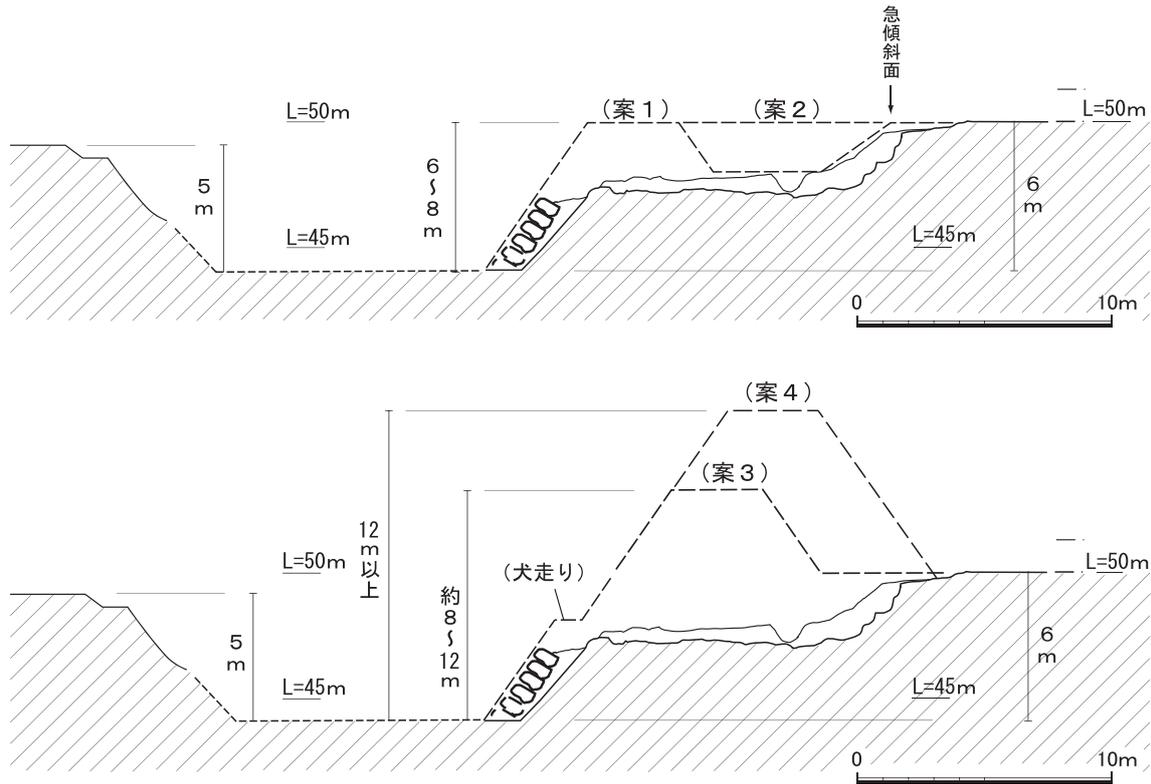
第49図 石垣 S W105の復原案(S=1/300)

石垣S W105の現存高はボーリング調査の結果を参考にしても最大4 mにすぎないが、文禄4(1595)年の破却によって石垣上部が破壊され、現存する石垣はその残存部である。この時期は、城郭の破却にあたって虎口と隅角部が最も大きな破壊の対象となることが判明している^(注40)。本丸南虎口付近と推定される本調査地点の周辺は特に大規模な破壊を受けたはずである。築石が大型で本丸中軸線に近いトレンチ東部の築石の段が、西部と比較すると低く、残存状況が悪いことも地点による破却の程度差を示す可能性がある。こうした大規模な破却によって、石垣S W105と対になって城壁石塁を構成したはずの北側石垣は痕跡さえも残存していない。また、聚楽第石垣の高さを数値として示した文献も存在しないことから、S W105の蓋然性の高い復元は不可能である。ただし、慶長期以前の石垣は矩勾配のみで反りが無いこと、S W105の石積みの傾斜角度が約55°であることを考慮し、4案を提示する^(注41)(第49図)。

案1～4はあくまで推論の域を出ないが、案1・2は成り立ちがたいと考える。理由の第一は、案1では石塁の北側に想定される平坦面は幅が2.5～4 mとかなり狭く、通路の可能性は認めら

れるものの用をなさないと考えられるためである。理由の第二は、案1・2では石垣および護岸施設としての石垣天端部標高が低すぎるためである。これまでの聚楽第の調査履歴を参照すると、第37地点の調査で本丸南濠対岸の自然堆積層上面が標高49.0m付近で検出されており(第50図)、聚楽第存続時の旧地表面の標高は当然この面より高くなる。案1・2の石垣天端部の標高は、第37地点の自然堆積層上面とあまり変わらない。聚楽第は、豊臣秀吉が平安宮跡地の「内野」に溝を持して造営した関白公邸兼城郭で、御土居で外郭を囲った豊臣期京都の中心でもある^(注42)。案1・2では南濠対岸から石垣、護岸施設の天端部を見渡すことができるため、当時の人々の耳目を驚かせた石垣とは考えがたい^(注43)。

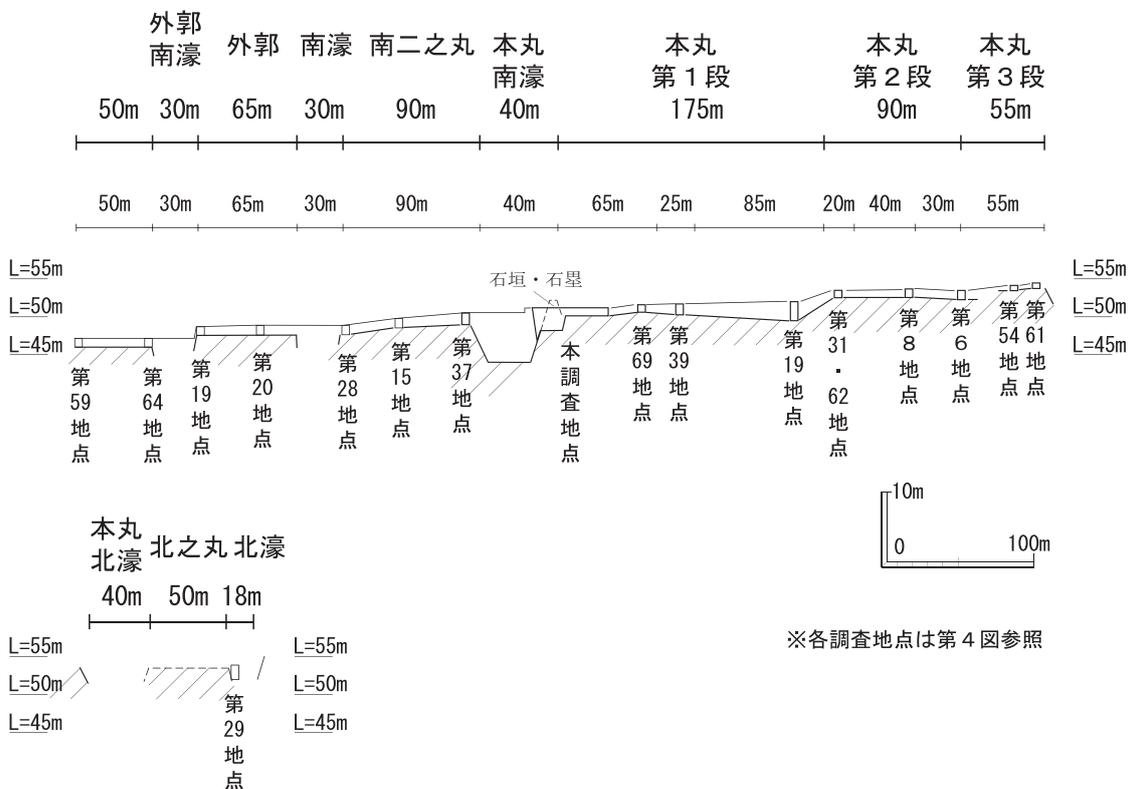
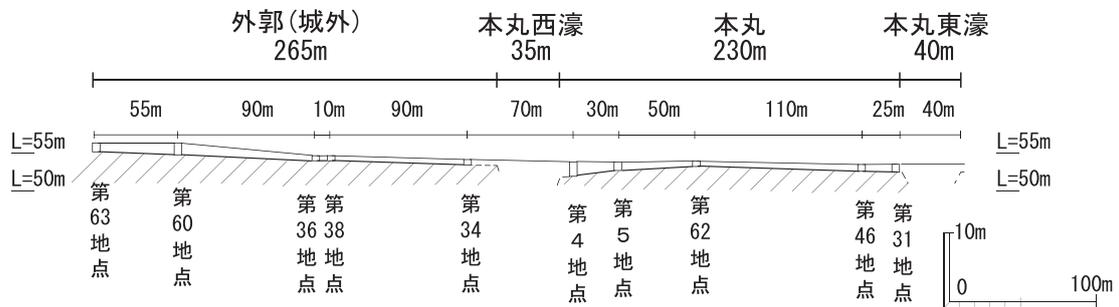
第51図 石垣 S W105・濠 S X110の構造模式図 (S=1/1,000・1/5,000)

丘陵に立地する城郭は別として、この段階で平地における高さ10m前後の石垣構築が可能であったのか、または技術がそこまで発展しておらず従来工法の二段造りの石垣であったのか、が問題となるだろう。改めて今回調査した石垣SW105の位置する地形を見ると、石垣SW105がもたれる自然堆積層の上端の標高は約48mで、濠底からの高低差は約4mである。この上端から約12m北で自然堆積層はさらに急角度で立ち上がり、上端は標高約50mに達する。案3・4のように、2mの高低差を埋めて造成・地盤強化することで石垣の重量が最終的に造成土の后背の自然堆積層にかかるようになり、結果的に自然堆積層に直接石垣を持たせるのと近い効果が期待できる。この段階で濠底からの高低差は約6mに達し、さらに石垣を高く積む段階で平地に石垣を構築することとなる。

東西軸断面は、本丸北寄りの各地点でデータを収集した。聚楽第西外郭の自然堆積層上面は第63地点から第34地点まで緩やかに下り、約1.5mの高低差がある。本丸内は、西端の第4地点が標高約51.5mと低いが、全体的には標高52.5～53.0mの範囲に収まり、平坦な地形である。聚楽第の破却と後世の地形改変を考慮しても、聚楽第当時の旧地形を反映する可能性が高い。

以上の検討から、本丸には3段の平坦面が造成され、南から北に向かって段々状に標高が高くなっていったことが判明した。特に南端の第1段から中央部の第2段にかけての段差は急激で、本丸内部での機能差を端的に示している、と判断される。三井記念美術館の聚楽第図屏風(第3図)を見ると、本丸南部に檜皮葺の建物群と庭園が描かれ、北部には瓦葺きの建物や井戸が描写されている。美術史、建築史の視点からも本丸北部、南部の性格については複数の見解が出されており、今回指摘した、旧地形の段差が本丸内における機能の違い、例えば「表」、「中奥」、「奥」空間といった区別を示す可能性がある。また、本丸北西部の最も標高の高い地点には天守が描かれているが、今回の検討からも本丸北端部は最も標高が高く、この地点にも段造成がなされていたと想定される。聚楽第跡内部は破却と後世の活発な土地利用によって遺構がほとんど残っていないが、自然堆積面の検出標高を比較するだけでも、城内の構造に迫り得る可能性がある。

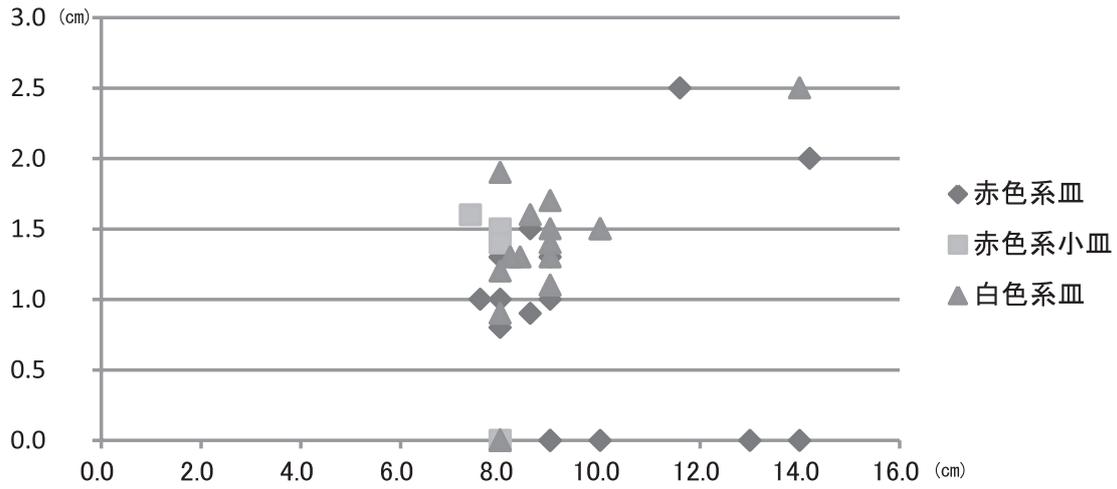
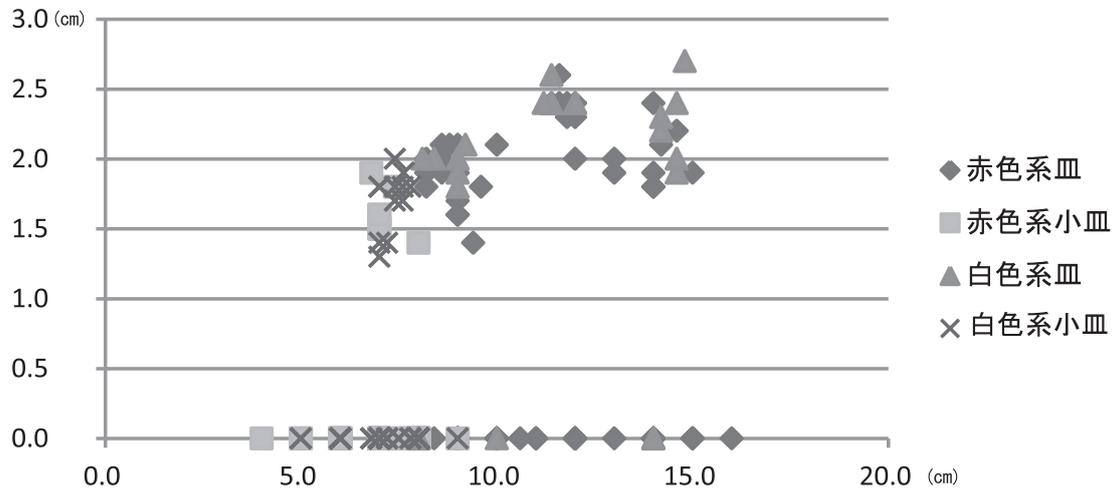
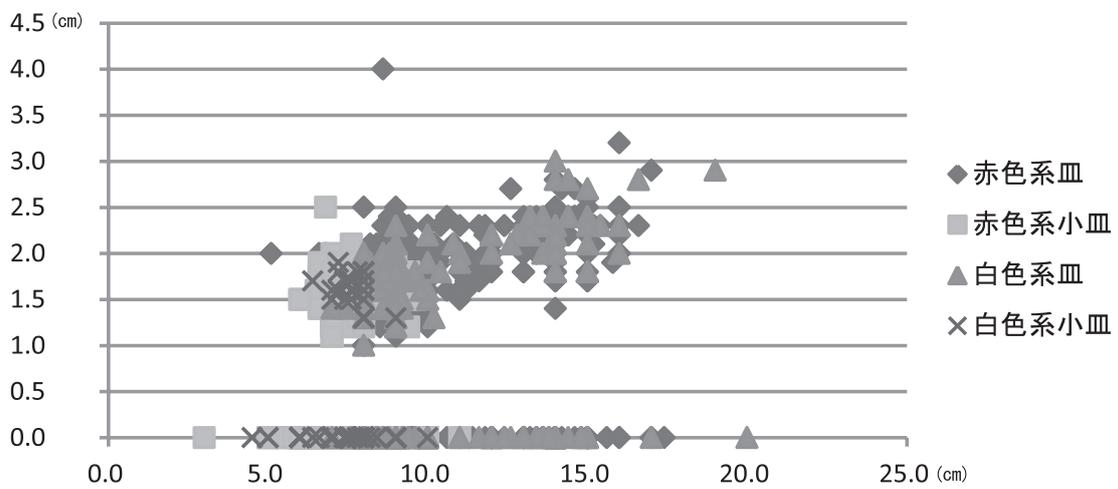
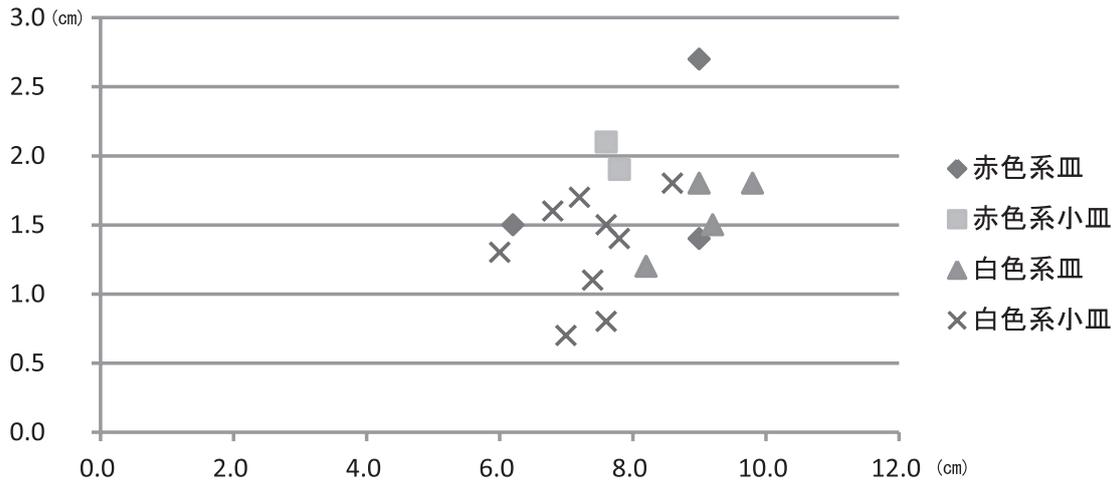
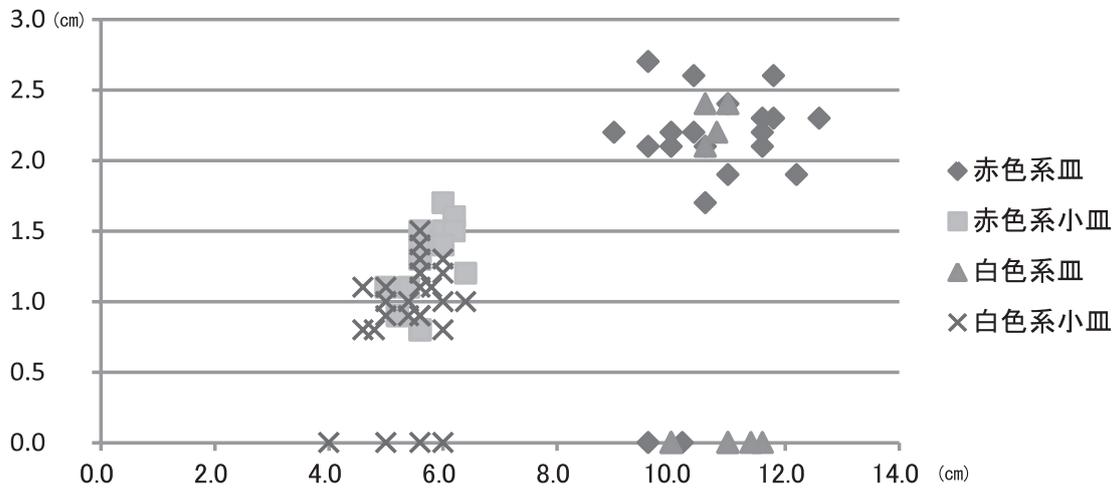
※ S K 85・60、S E 90、S K 80・25 から出土した土師器の口径（口縁部残存率1／6以上）を計測し、グラフ化した（第52～56図）。また、上記遺構出土遺物の破片数を計数し、口縁部残存率1／6以上の土師器、瓦質土器、陶磁器の数量から個体数を算出した（付表7）。
