第151回 埋蔵文化財セミナー

井手寺と大安寺

奈良時代創建の大寺院

たちばなしこんりゅう 橋氏建立の大寺院 いででら 井手寺塔跡の発掘調査

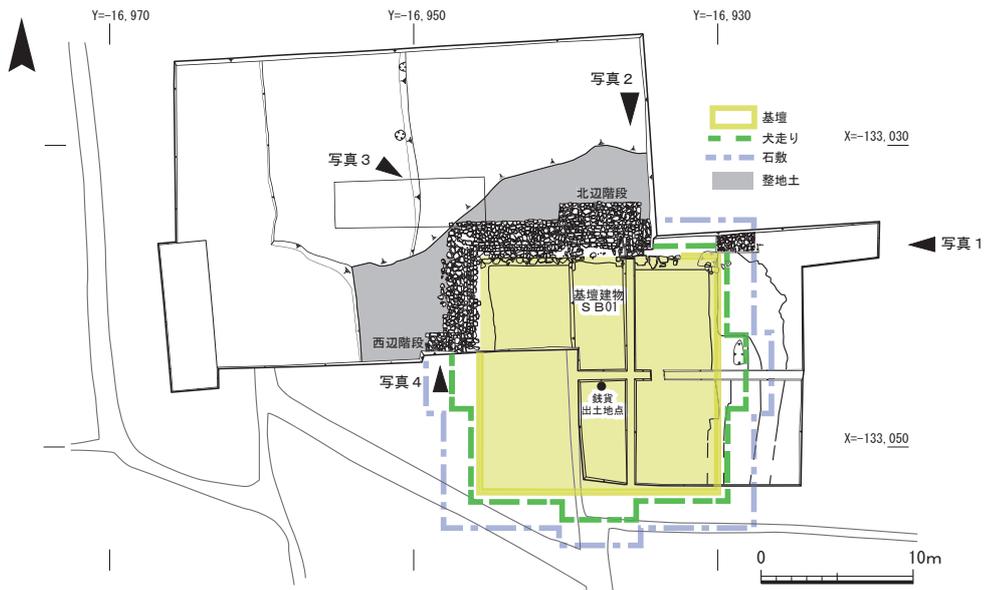
第3図 調査区平面図

今回の発掘調査は、井手町新庁舎等建設に伴い、井手町の依頼を受けて実施しました。その結果、調査区南東部で基壇建物と階段、犬走り、雨落ち溝、石敷などを確認しました(第3・4図・写真2~5)。

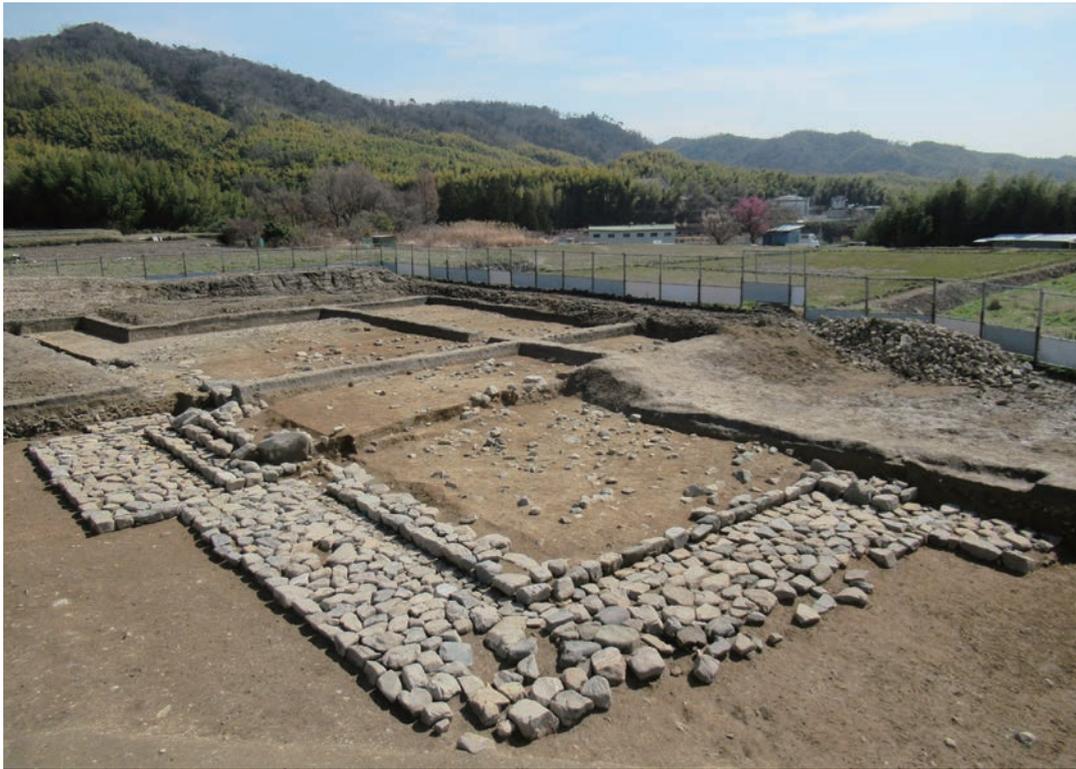
写真3 井手寺塔跡全景(北西から)

基壇 調査区の南東側で基壇建物S B01を検出しました。平面検出時には、基壇の周囲では、瓦の堆積が見られましたが、基壇上からは瓦などの遺物がほとんど出土せず、瓦の出土状況が明瞭に異なりました。基壇外装は基壇北東側しか残存していませんでしたが、基壇外周の北側と西側では、犬走りの石列を2列検出しました。東側では平面で瓦の堆積層が直線的に途切れる部分で土層の変化を確認しました。南側は棚田の段差となっており、基壇による段差を一部踏襲していると考えられます。このような検出状況から、基壇の平面形は、ほぼ正方形に復元され、東西約15.3m、南北約15.1m、残存高0.7mを測ります。さらに、基壇北辺と西辺の2か所では階段を検

出しました。基壇東辺と南辺にも階段が想定され、基壇各辺中央に合計4か所の階段をもつと推定されます。このような検出状況から、基壇建物S B01は塔の基壇に復元されます。

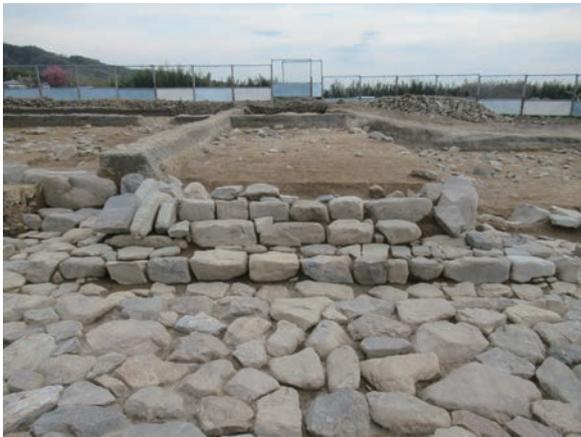
写真4 北辺階段(北から)

北辺階段 階段は基壇の北辺と西辺の2か所で検出しました。階段も基壇外装と同様に乱石積で構築されていました。北辺では、階段の羽目石と耳石のほか、踏石4段を検出しました。階段の地覆石外々間距離は4.48m、階段の出は1.70m、残存高は0.5mを測ります。蹴上は0.1～0.2m、踏面は0.26～0.60mを測ります。地覆石上面から基壇上面までの高さは1.0m前後に復元でき、傾斜

角は27°前後となります。階段に用いられた羽目石と耳石は、使用した石材の大きさと形態が階段の左右で異なります。階段南側の基壇側からは、裏込め土を検出しました。裏込め土は版築と異なる土で充填され、断面では裏込め土と版築の境界が垂直になるため、基壇土版築の端部を垂直に削り落とし、階段を設置したと想定されます。裏込め土の中からは、礫とともに、平安時代の軒丸瓦(KYM251・KYM253A)と平瓦が出土しました。

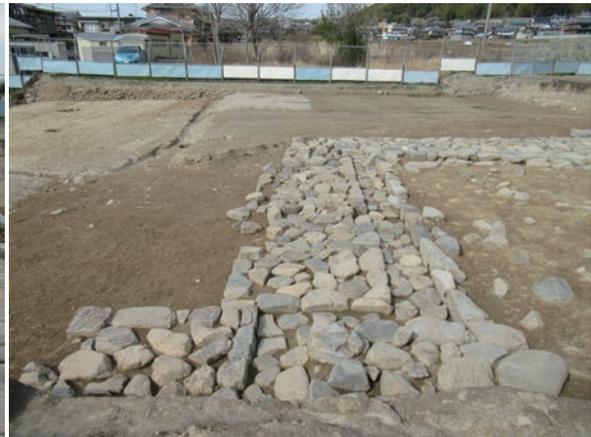
写真5 西辺階段・犬走り・雨落ち溝・石敷(南から)

西辺階段 基壇西辺の階段は削平されており、地覆と基底の石材のみが残存していました。調査区南側へと続いており、全容は確認できていません。検出幅0.9m、残存長1.6m、残存高0.3mを測ります。

犬走り 基壇外装と雨落ち溝の間には犬走りがあり、犬走りの検出長は北面で13.36m、西面で6.86m、高さ0.17~2.0mを測ります。犬走りの出は、基壇外装から2石分で0.42~0.56mとなります。犬走り上面の標高は66.91~67.18mで、東から西に向かって低く傾斜しています。基壇北側では良好に残存していましたが、基壇西側では基壇側の石列が抜き取られており、3石のみが残存していました。

雨落ち溝 雨落ち溝は乱石組であり、犬走りと石敷の間に位置します。石敷の基壇側1石分及び、犬走りの外側1石分の石列は雨落ち溝の側石となります。側石は幅の広い石を用いており、溝内側で面を揃えて並べられていました。雨落ち溝は、幅0.4~0.45m、深さ0.08~0.20mを測ります。溝幅はほぼ同じですが、深さが異なるのは、溝両側で側石の高さが異なるためで、犬走り側に大形の石材を用いていました。溝底にも石を敷設しており、大形の石材1石を用いるほか、石材を溝幅方向に2石もしくは3石並べて底石としていました。石敷や犬走りと違い、溝底では石材の間に小石を敷設している箇所が目立ち、用いられた石材には敷設の規則性はありません。雨落ち溝の内部からは、軒丸・軒平瓦を含む大量の瓦と土師器、^{かいゆうとうき}灰釉陶器、鉄釘などが出土しました。

石敷 石敷は、幅1.5~1.6mを測り、基壇外周の約1.5mの範囲に丁寧に構築されていました。石敷外周の側石は面を揃えて並べられており、その中に石材を敷設していました。石材は大小様々な石が用いられており、規則性は伺えません。北辺階段の中心線上には、石敷の中に1石だけ、縦長の石材が置かれており、石材敷設の基準とした可能性があります。石敷の上面では標高66.65~67.14mを測り、犬走り、雨落ち溝などと同様に、地形の傾斜によって、東側が高

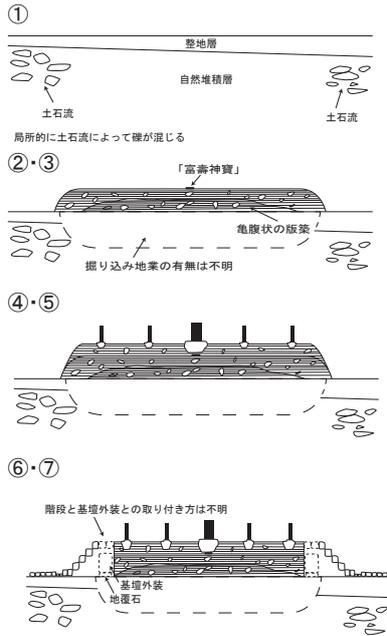
第5図 塔の構築模式図

発掘調査の成果をまとめますと、塔基壇の構築過程は以下のように復元できます(第5図)。まず、①客土によって、周辺の旧地形の上面に整地を行い、造成します。②掘り込み地業については不明ですが、礫を混ぜ込んだ版築によって基壇を造成します。③版築中には富壽神寶を鎮壇、④礎石を据えるなど、基壇土を積み上げる作業と同時に行われたと考えられます。基壇土が積み終わると、⑤柱を立て、塔本体を建造します。⑥基壇土の端を垂直に削り落とし、基壇外装と階段を設置、⑦基壇外周に犬走り、雨落ち溝、石敷を敷設したと考えられます。このような復元から、井手寺五重塔(基壇建物 S B01)の造営は、鎮壇された富壽神寶の初鑄年である弘仁9(818)年以降であると想定されます。なお、現存する最も近い時期の事例としては、京都市醍醐寺^{だいごじ}五重塔(天暦5(951)年)があります。

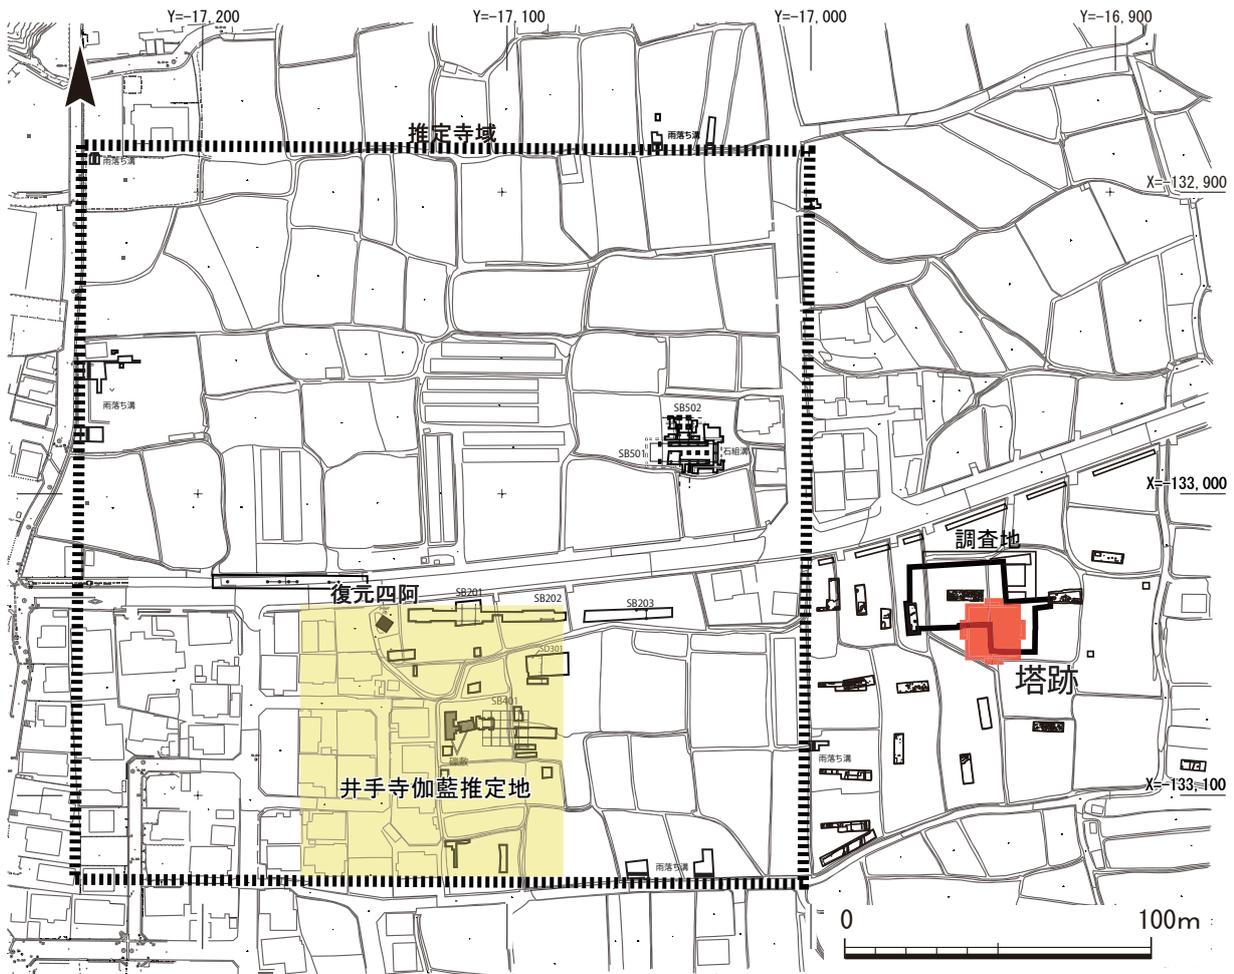
第6図 井手寺推定寺域と塔跡位置

今回の調査で発見された塔跡は、井手寺推定寺域外から検出したことから、主要伽藍とは別の区画を設けていたと考えられます(第6図)。区画施設は検出できませんでしたが、同時期の寺院には、寺域の外に塔を配置する事例が多いことから、寺域南東に塔院を形成していたと推定されます。地方寺院において塔院を形成するのは稀な事例であり、塔院の区画を含めると、井手寺の寺域はさらに大規模なものであった可能性があります。このように、主要堂宇である塔の遺構を確認できたことは、伽藍配置が未解明であった井手寺の実態に迫る大きな成果となります。

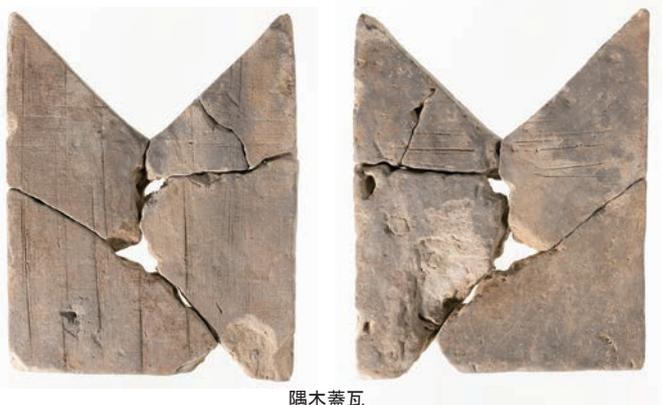
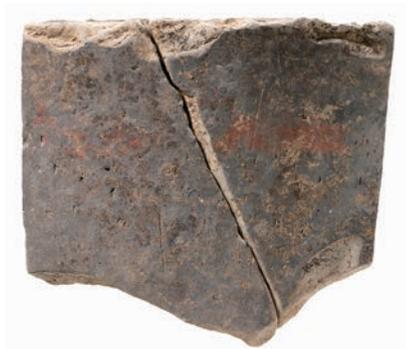
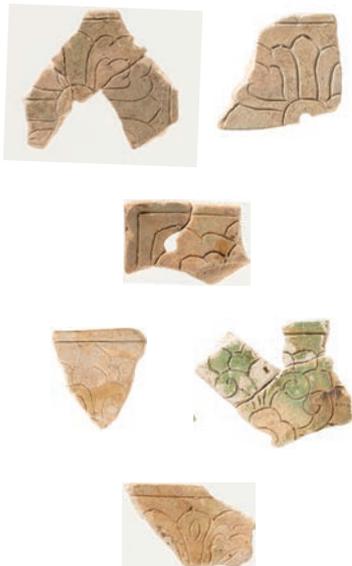
隅木蓋瓦

赤色顔料付着瓦

施釉垂木先瓦

大量の丸・平瓦の中には赤色顔料が付着する瓦もあり、塔本体が彩色されていた様子を窺うことができます。そのほか、鬼瓦すみぎふた、隅木蓋瓦せゆうたるきさき、施釉垂木先瓦などの道具瓦が出土しています(第11図・写真9)。施釉垂木先瓦は井手寺推定寺域内でも出土しています。平面方形で緑色と白色の2色の釉薬で全面を色彩し、表面には四弁花文を線刻します。今回の調査では、これまで確認されていない文様の線刻を施す施釉垂木先瓦も2種類出土しました。施釉垂木先瓦は赤色に彩色された塔の軒先を緑色に彩っていました。

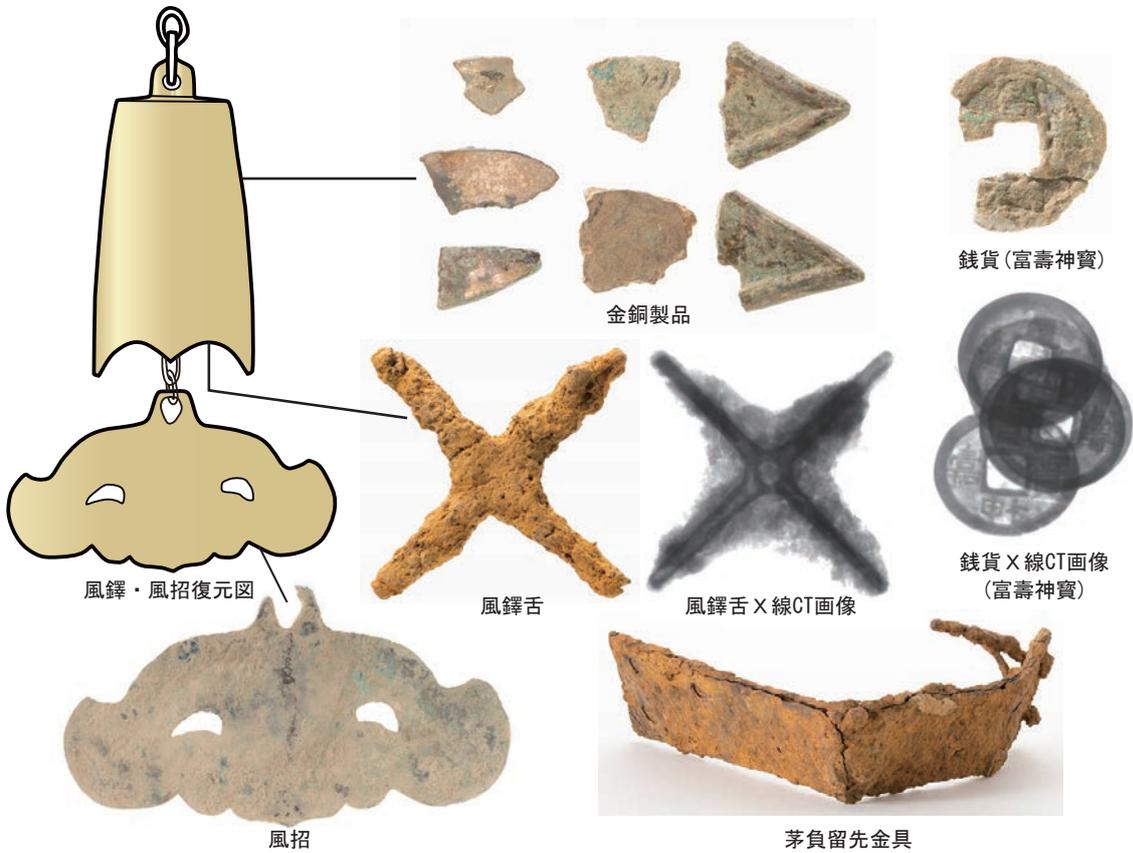
写真11 井手寺塔跡出土遺物3(金属製品)

金属製品は、鉄釘のほか、扉の釘、茅負留先金具などの塔に用いられた建築部材が出土しました。また、風鐸の舌、金銅製の風招に代表される荘厳具や仏具と考えられる遺物がみられます(写真11)。このように、今回の調査では、古代寺院で用いられた多彩な遺物が出土しました。

基壇上面 基壇上面は、後世の開墾等によって削平され、礎石などの石材は抜き取られており、塔の柱位置については確認できませんでした。また、基壇上面の舗装に関しても不明です。基壇上面は大規模な削平を受けていましたが、基壇上面のほぼ中心部では銭貨が出土しました。銭貨は40cm四方の範囲で散乱した状態で17枚出土しました。そのうち5枚が不規則に重なった状態で出土したほかは、全て単体で出土しました。X線CTによって7枚が^{こうにん}弘仁9(818)年初鑄の^{ふじゅしんぼう}富壽神寶であることが判明しました(写真11)。

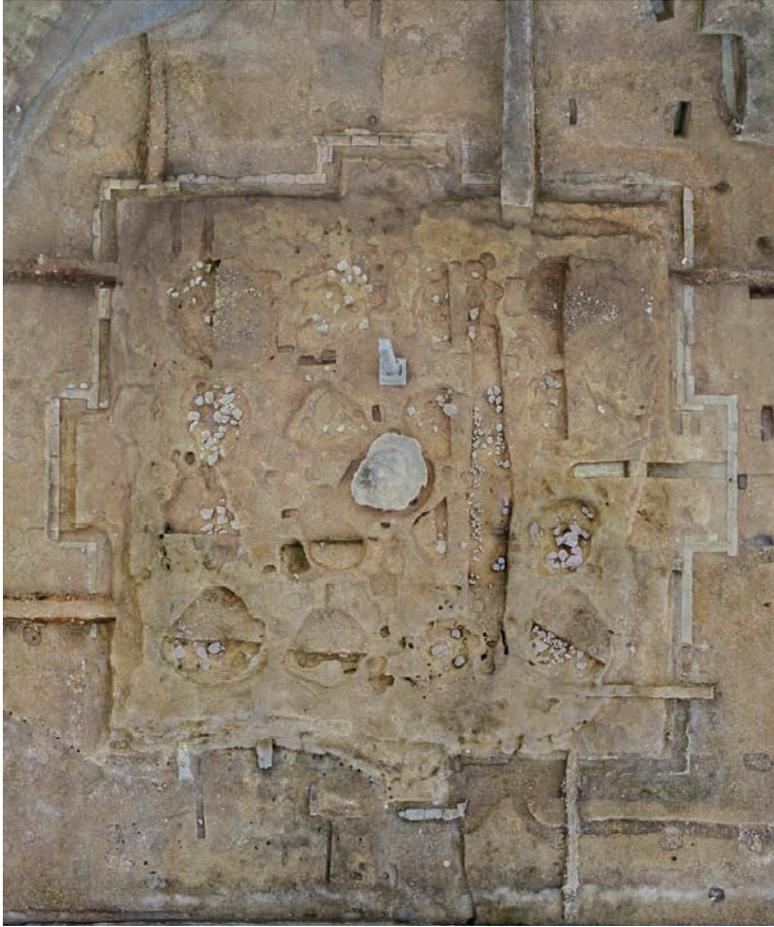
第3図 西塔航空写真（上が北）

調査の結果、東西両塔(第3・6図)は同規模と判明しました。基壇^{きだん}の規模は一辺約21.0mの正方形で、復元基壇高は約1.8m、四辺それぞれの中央に踏み面の幅約4.2mの階段が付いています。基壇外装は格式が高いとされる凝灰岩製切石^{ぎょうかいがん きりいし}を用いた壇正積基壇^{だんじょうづみ}です。塔本体の平面規模は、1階部分が一辺約12.0m^{けん}の3間四方で、この数値は東大寺の東西両塔に次ぐ規模ですが、現存例の興福寺五重塔の約1.4倍もあります。

西塔には直径約2.6mの心柱の礎石^{しんぼしら しんそ}(心礎)が残っています。花崗岩^{かこうがん}の巨石で、上面には直径約1.2mの円形柱座^{はしらざ}を作り出しています。東塔の礎石は、側柱^{がわぼしら}のひとつが残っていたことが調査で判明しました。西南部が割り取られていましたが、柱座^{じふくざ}と地覆座が残っていました。

西塔基壇上面では、一辺0.4m程度の方形で、深さ約0.2mの穴を16基確認しています。塔本体を建築する際の足場穴、あるいは心柱立柱用の遺構と考えます。また西塔では東階段中央部分を基壇上から基壇外にかけて掘り込んだ、長さ9.0m、幅0.6m、深さ2.3mの土坑状遺構をみつけました。

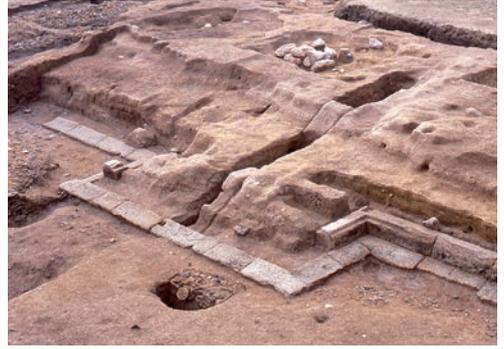
第4図 西塔東階段（北東から）

一方、基壇^{ちくせい}築成方法は東西両塔で違いがあります。西塔では四面の階段より広く版築^{はんちく}の盛土を築いた後、階段と基壇を削り出しています(第4・5図)。東塔では基壇底部では地山を削って、塔周囲を一段低くして基壇を築きます。東から西へ下る塔院地区の旧地形のなかで、両塔の地盤高をできるだけ揃えようと意図したために生じた違いと推察されます。

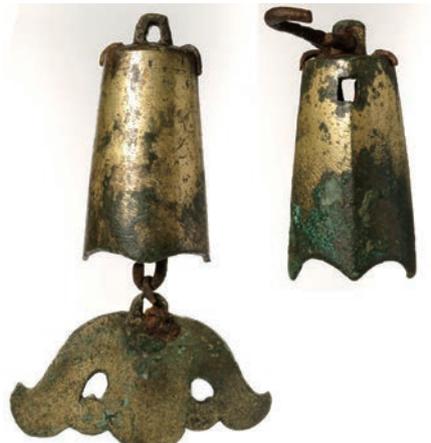
第7図 西塔相輪用風鐸

西塔からは風鐸（第7図）や塔の頂部を飾る水煙（第8図）・露盤片等の相輪の部品や塑像片が出土しました。風鐸は金銅製品で大小2種あり、大型品は軒先用、小型品は相輪用と推定されます。小型品は高さ約30.0cm、最大径約15.5cmです。風招も出土しており、幅約34.0cm、高さ約19.0cmです。三弁状で、猪の目形の透かしが特徴です。大型品は破片ばかりですが、復元すると高さ約54.0cm、最大径約30.0cmにもなり、古代の風鐸では最大のものです。

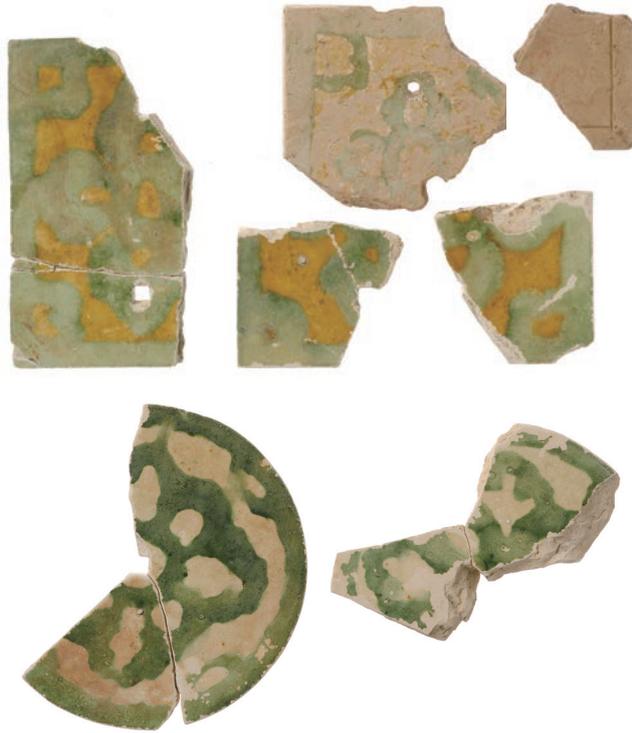
第9図 施釉垂木先瓦

垂木先瓦(第9図)は屋根を支える垂木の先端に取り付けるもので、二色の釉薬を施しています。円形と方形の2種があり、円形は地垂木用、方形は飛檐垂木用とみられます。両者とも、緑釉で先端が三葉形の四弁花紋と周縁を描き、その描線の間地は円形品が白釉を、方形品は褐釉をかけています。円形品は径約16.0cm、厚さ約1.3cmで中央に方形釘孔があります。方形品は長さ約16.6cm、幅約13.4cm、厚さ約1.5cmの大型品と、全長が分かるものはみつかりませんが、幅が約12.6cm、厚さ約1.0cmの小型品があります。大型品は上下2箇所方形釘孔があります。小型品も大型品同様、上下2箇所に孔がありますが、円形釘孔であり、裏面に周縁の内側を手彫り沈線で縁取る点も異なります。平城京では施釉垂木先瓦は大安寺の他では西大寺・薬師寺に出土例がありますが、大安寺例が最大です。

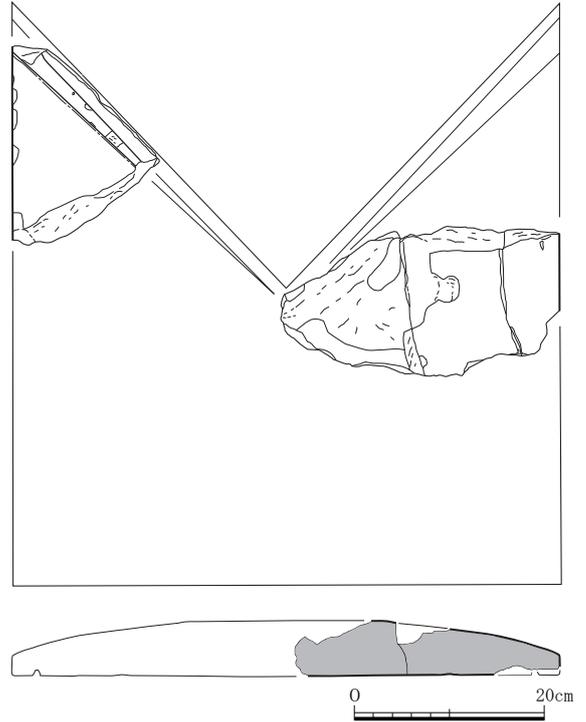
第10図 講堂出土隅木蓋瓦 (1/8)

講堂は説教や講義をする堂です。『資財帳』によれば、建物の規模は東西43.2m、南北27.2mで、寺内で最も大きい建物です。東西の長さは平城宮第一次大極殿とほぼ同じですが、南北の長さは大安寺講堂の方が1.3倍長いことがわかります。東西9間、南北6間の建物と推定されます。発掘調査から基壇の規模は東西約49.9m、南北約34.2mの壇正積基壇とわかりました。基壇北西隅近くでは、復元幅が57.0cmを超える大型の隅木蓋瓦が出土しました（第10図）。隅木は寄棟造りや入母屋

造りの屋根同士が接する部分を支える部材で、隅木蓋瓦はその先端部上面に載せ、風蝕を防ぐ為のものです。平城宮での最大の隅木蓋瓦は、幅約40cmの第二次大極殿所用品ですから、大安寺講堂の巨大さをうかがう遺物といえます。

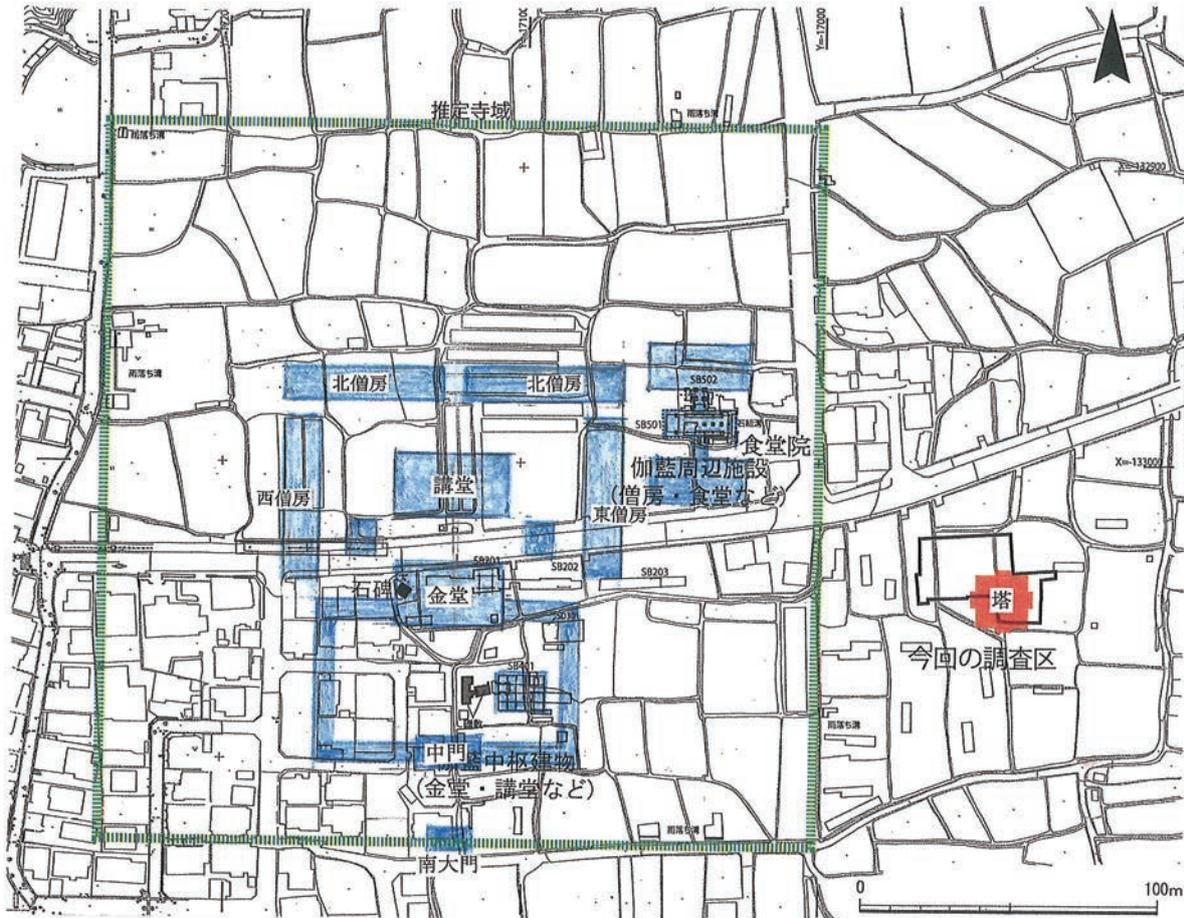
第1図 井手寺伽藍配置推定図(茨木2014・中島2017に栢ノ木遺跡第13次調査成果を加えて作図)

井手寺寺院地はほぼ800尺四方と判明したが、伽藍配置に関しては不明な点が多い。しかし、寺院地東部で明らかになった軒廊でつないだ東西棟3棟[茨城2014]を、食堂関連施設(食堂・竈屋・厨等)と推定し、中央部で推定できる金堂院や講堂・僧房に対し、東方に食堂院を配した興福寺式伽藍配置との類似性が指摘されている[中島2017]。金堂跡は第2次調査で礎石抜取穴や基壇状の高まりで推定できたが、規模は確認できていない。しかし、今次の発掘で明らかになった塔跡は、金堂推定地の真東にあり、恭仁宮に続く紫香楽宮に付属する大仏建立予定地=甲賀寺の仏地建物と同じ位置関係にある。甲賀寺でも中門・金堂・講堂・僧房は南北に並び、東に接して塔院が建つが、井手寺のような寺院地外の別院ではない。国分僧寺には中門・回廊・金堂からなる金堂院の外に塔を配した「国分寺式伽藍配置」と採る例が多いが、甲賀寺は塔院を金堂院と東西に並列する点の特異で、井手寺の影響を強く受けたと考えられる。井手寺は塔院を別院とする点は大安寺に倣い、塔・金堂を東西に並べる点ではもっと古い伽藍配置(法起寺式・観世音寺式)を踏襲した可能性もある。7世紀中葉の北山背には、北白川廃寺や広隆寺のように塔院を西、金堂院を東に置いた伽藍配置があり、金堂から離れて塔を西に置く仏地構成は山背では見慣れたものかもしれない。国分寺式伽藍配置においては、回廊外の塔は金堂より南に置く場合が多いが、陸奥国分僧寺においては塔が金堂の真東、上野・但馬国分僧寺においては塔が金堂の真西にあり、井手寺や甲賀寺に倣った可能性もある。本図は、中島説を修正しつつ井手寺伽藍を復原したが、伽藍配置に関しては今後の調査に俟つ点が多い。

以上、井手寺では大安寺・元興寺・法華寺など、おもに平城京官大寺で使用した彩釉垂木先瓦を使用した。大安寺に倣って塔院を別院とした点とともに、他の南山城の氏寺にはない抜きん出た特徴で、恭仁宮造営時に政治権力の中枢にいた橘諸兄が井手寺を造営したことを示す。加えて、推定できる井手寺の伽藍配置(第1図)も、恭仁宮造営を中止し紫香樂宮造営に集中するようになった天平15年末年前後にふさわしい。井手寺の伽藍配置に関しては不明な点が多いが、中島正氏は寺院地東部にある東西棟3棟[茨木2014]を、食堂関連施設(食堂・竈屋・厨等)と推定し、

中央部で推定できる金堂院や講堂・僧房に対し、東方に食堂院を配した興福寺式伽藍配置との類似性を指摘した[中島2017]。金堂跡は第2次調査で礎石抜取穴や基壇状の高まりで位置を推定できたが、規模は確認できない。しかし、今次の発掘で明らかになった塔跡は金堂跡推定地の真東にあり、恭仁宮に続く紫香樂宮に付属する大仏建立予定地=甲賀寺の仏地と同じ位置関係にある。後述のように井手寺の塔は平安前期に完成した。しかし、金堂の真東に立地する事実は、建立地

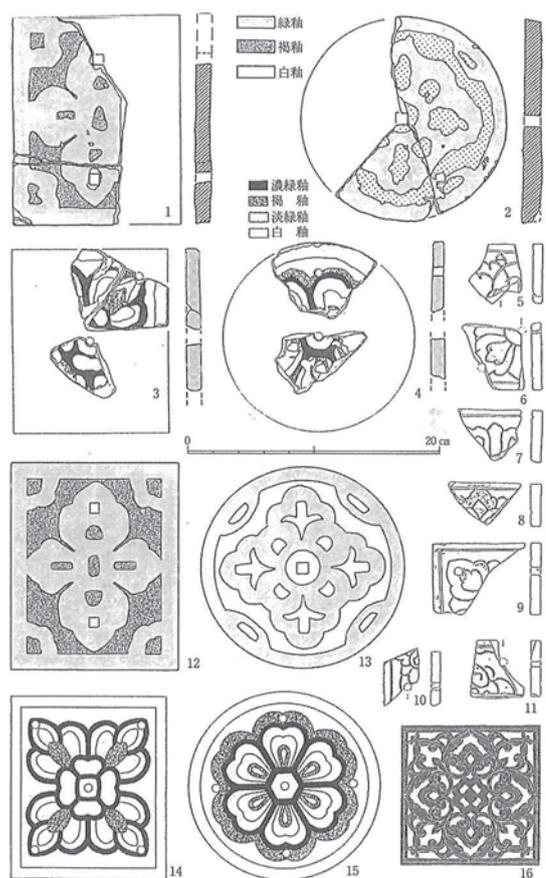
第4図 垂木先の装飾

透彫した金属板(16、阿弥陀浄土院出土、金銅製)で垂木先を飾ることは、現在も踏襲される。しかし、焼物の垂木先瓦は奈良時代以前に特有で、大和飛鳥寺・山田寺・檜前寺・楯池廢寺や河内新堂廢寺などの7世紀創建寺院では、軒丸瓦と似た蓮華文をあしらう円形垂木先瓦が出土する。また、軒丸瓦にはない宝相華文や結紐文(ねじった紐を結び合わせたような文様)をあしらう方形垂木先瓦(飛檐垂木用)は、大和楯池廢寺や山城法琳寺(山科区)で出土する。いずれも軒瓦と同様、范型で文様を起こす。その影響は東は下総結城廢寺、西は伊予法安寺や筑後井上廢寺におよぶ。一方、宝相華文を筆書した彩釉垂木先瓦は大安寺(1・2、12・13は回復原図)や西大寺(3・4、14・15は回復原図)など、8世紀の平城京官大寺が採用する。いずれも方形と円形の両方があり、飛檐垂木と地垂木を装飾した。しかし、彩釉垂木先瓦は平城京以外ではほとんど採用されず、井手寺例(5~11)は稀有な例となる。
